Ears and Eyes

sans photos

Ears and Eyes est une base de données recensant les cas de dispositifs de surveillance physiques (microphones, caméras, balises GPS...) dissimulés par les agences de maintien de l'ordre et les agences de renseignement pour surveiller des personnes ou des groupes engagés dans des activités subversives.

Ears and Eyes, sans photos

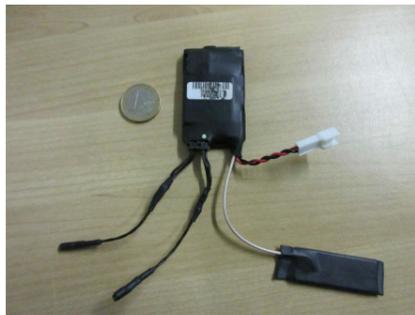
Micros trouvés dans une prise électrique dans un bâtiment à Bologne, Italie, en janvier 2018.¹

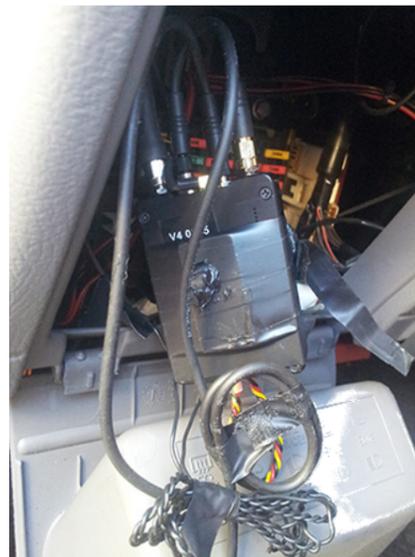
Des micros et une balise GPS trouvés dans la boîte à fusibles d'une voiture à Lecce, Italie, en décembre 2017.²

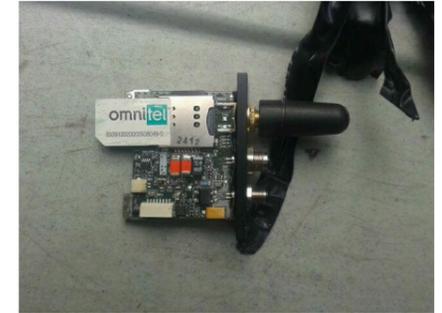
Un dispositif avec carte SIM trouvé dans un véhicule en Italie, en août 2019.⁵

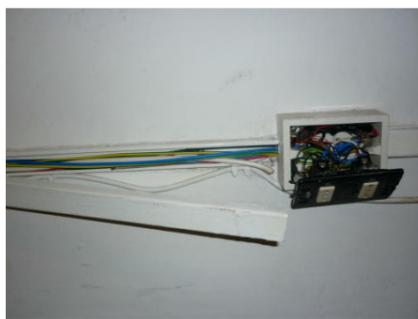
Une prise électrique démontée dans laquelle un microphone a été trouvé à Lecco, Italie, en octobre 2010.⁶
