Ears and Eyes

avec photos

Partie 2/2
Italie—États-Unis

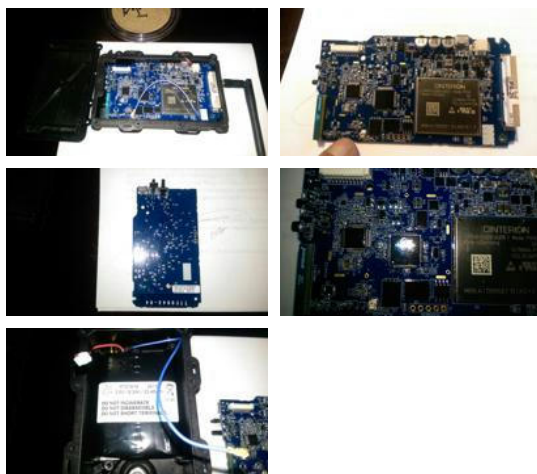
Un **dispositif de surveillance par localisation** a été trouvé sur un camion. Il était **attaché avec un aimant au châssis du camion**.

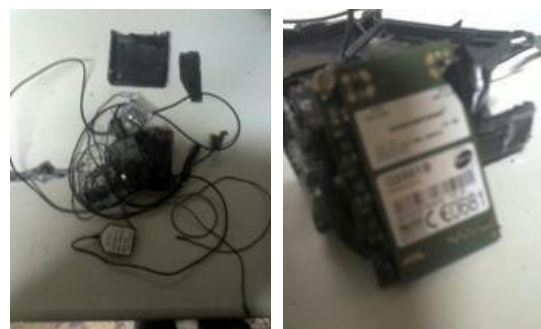
Une **balise GPS et des micros** ont été trouvés dans une voiture. Le dispositif était placé **dans un récipient en plastique (mal) attaché sous le toit**. Il contenait deux boîtes: toutes deux contenaient une « base » de téléphone portable avec carte SIM. De là sortaient des fils, passant par un trou, qui allaient jusque sous les sièges arrière. Là se trouvaient deux micros passant par le canal des ceintures de sécurité: le premier à hauteur du conducteur, le second à hauteur des manettes supérieures pour régler le siège, à côté des sièges arrière. L'antenne se trouvait derrière le siège arrière. Enfin, toujours au départ de ces deux boîtes, partait un fil qui traversait les portières pour rejoindre la boîte des fusibles de la voiture.

Vue d'ensemble du dispositif

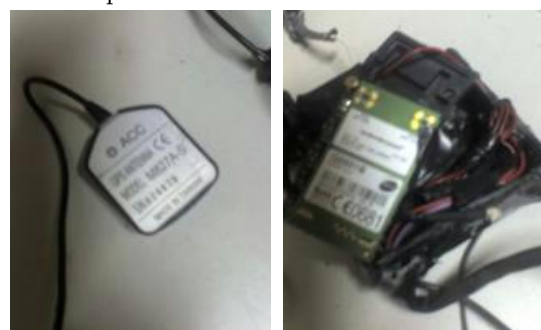
Antenne GPS

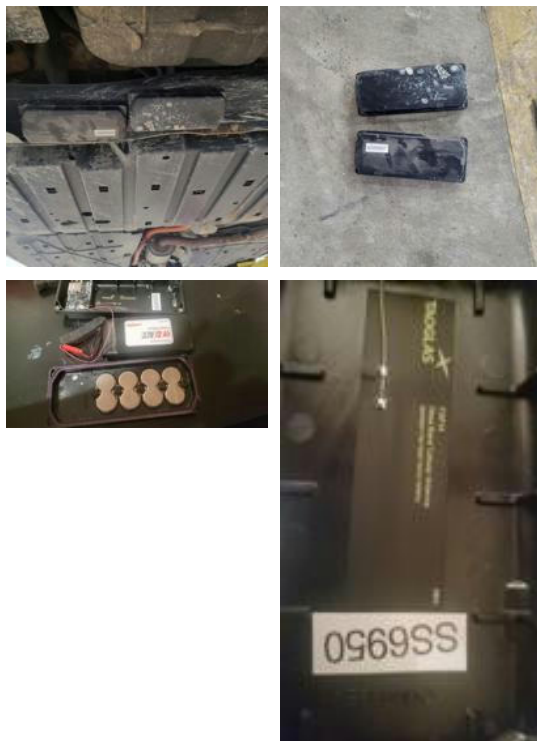
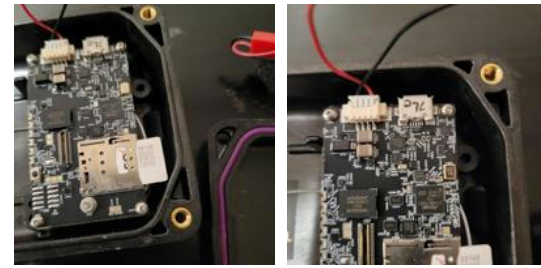
Un **dispositif de surveillance par localisation** a été trouvé sous la voiture d'un activiste qui avait été arrêté deux jours auparavant sur la base d'un mandat d'arrêt. Il était **fixé sous l'essieu arrière de la voiture à l'aide d'aimants puissants**. Le dispositif était équipé d'une batterie, d'une antenne de téléphonie mobile et d'une carte SIM.

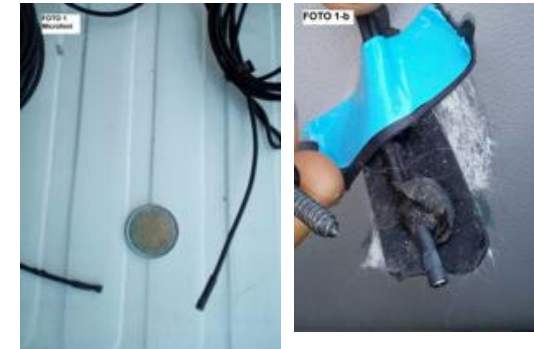
Deux micros et une balise GPS ont été trouvés dans une voiture. Il y avait également un dispositif muni d'une antenne, d'une carte SIM de l'opérateur TIM et d'une carte mémoire de 16 Go. Le câble d'alimentation était **relié aux fusibles** et à d'autres câbles positionnés **sous le tableau de bord**. Les deux micros se trouvaient **sous le tissu du plafond de la voiture** et les câbles arrivaient au point d'alimentation en passant **par la portière**. Le GPS aimanté et le machin avec cartes et l'antenne étaient cachés **derrière le compteur de**

Les micros

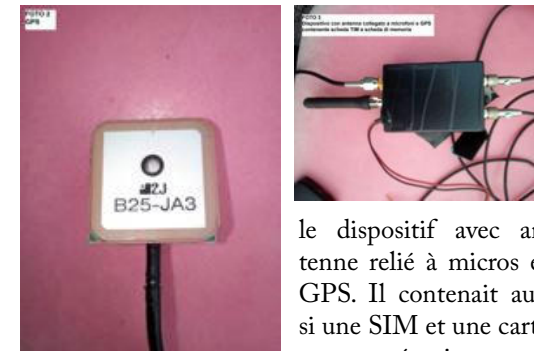
Le GPS

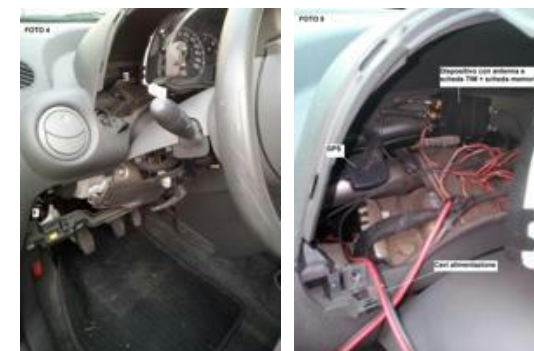
le dispositif avec antenne relié à micros et GPS. Il contenait aussi une SIM et une carte mémoire.

1: derrière le compteur de vitesse ; 2: le boîtier à fusibles

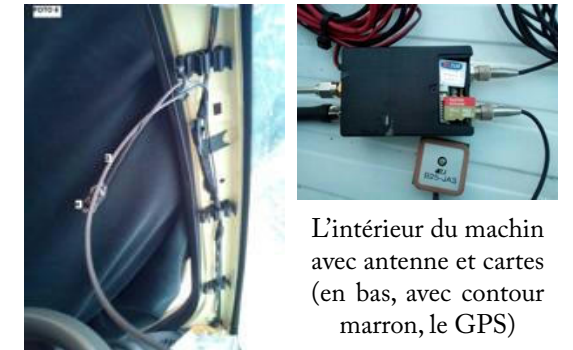
En sens antihoraire à partir d'en haut: dispositif avec antenne, SIM et carte mémoire; GPS; câbles d'alimentation

L'intérieur du machin avec antenne et cartes (en bas, avec contour marron, le GPS)

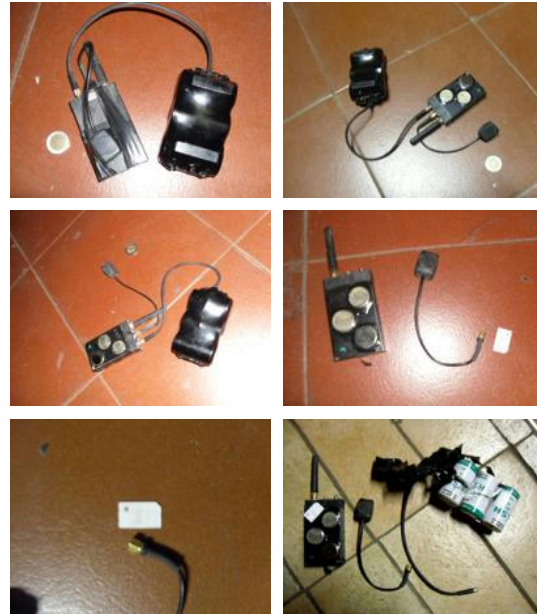
Une **balise GPS** a été trouvée dans une voiture. Le dispositif était placé **dans le pare-chocs arrière, attaché à la carrosserie avec des aimants**. Il était constitué de batteries in-

terchangeables et d'une carte SIM de l'opérateur Vodafone.

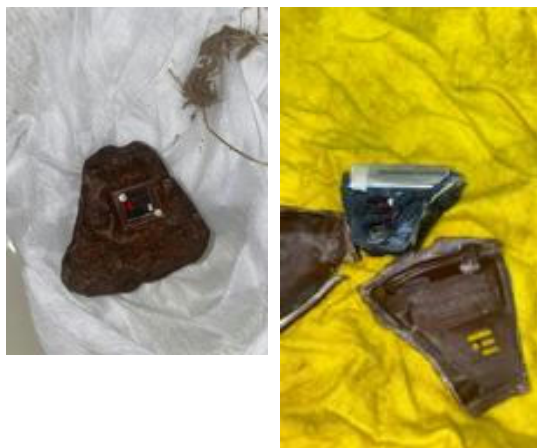
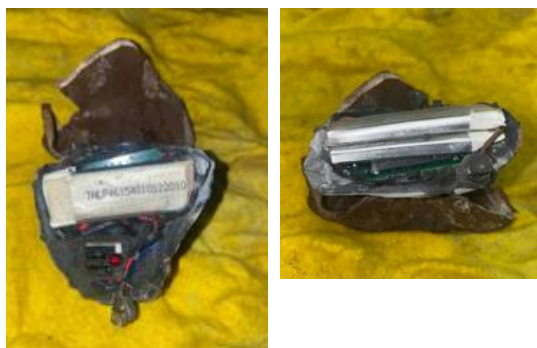
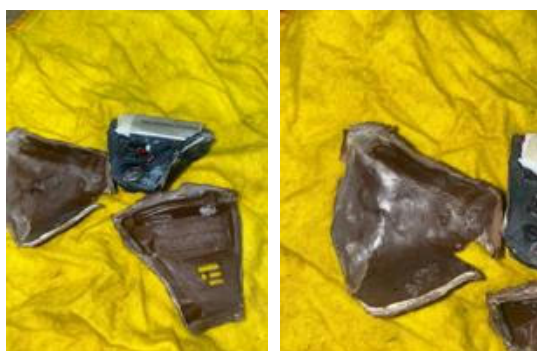
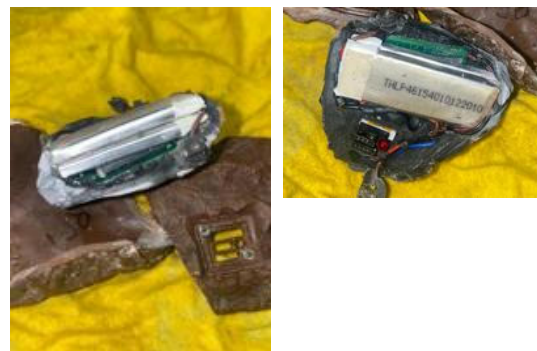
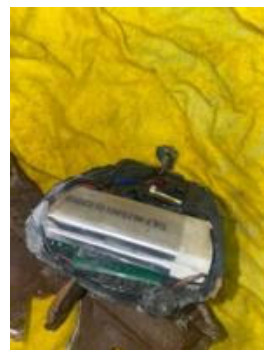
Un **dispositif d'écoute** a été trouvé dans une zone de lotissement. Il était **déguisé en pierre**. Il contenait deux microphones.

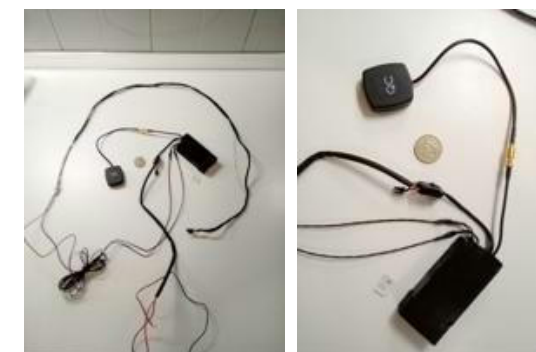
Un **dispositif de surveillance par localisation** et **deux microphones** ont été trouvés dans une voiture. Le dispositif de surveillance par localisation était **relié à l'alimentation du contrôleur, sous le volant, vers la gauche**. Il

était **fixé par un aimant, du ruban adhésif et du tissu isolant thermique**. Les microphones étaient situés **au bout d'un long câble qui suivait l'intérieur des revêtements des montants latéraux du pare-brise, jusqu'au ciel de toit**. Le dispositif de surveillance par localisation utilisait le système de positionnement GLONASS et était composé d'une antenne reliée à un boîtier récepteur de position multi-fréquence, qui contenait une carte micro SIM.

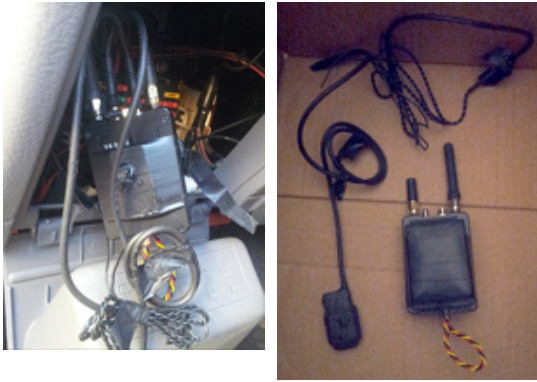
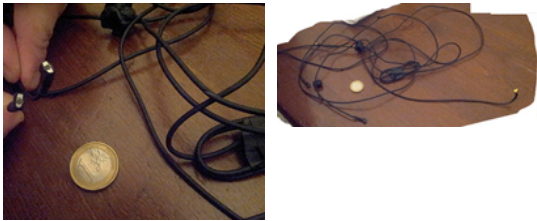
Des micros et une balise GPS ont été trouvés dans une voiture. Le dispositif était placé **dans la boîte à fusibles**. La voiture avait des problèmes électriques (la batterie s'était déchargée deux fois en un mois, signe d'une consommation anormale d'électricité).

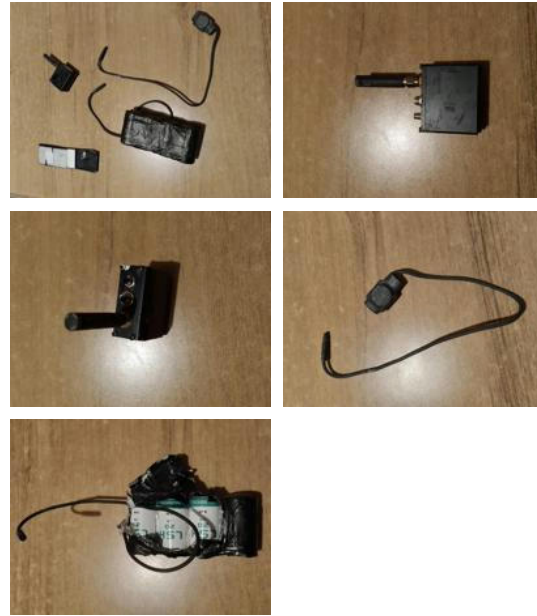
Un **dispositif de surveillance par localisation** a été trouvé sous une voiture. Le dispositif alimenté par une batterie était **attaché à l'aide d'aimants puissants sous la carrosserie du véhicule, à l'arrière, juste après le pare-chocs.**

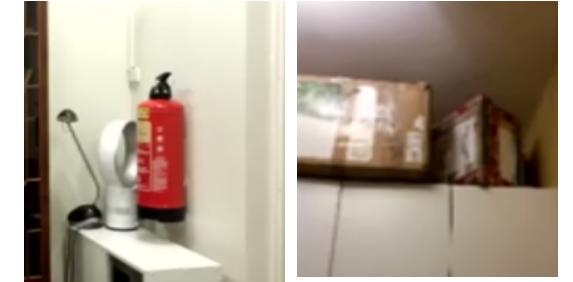
- **Les caméras intérieures ont été remplacées par des caméras à plus haute résolution équipées de microphones cachés.**
- **Des microphones** ont été dissimulés à l'intérieur d'un extincteur et au-dessus de l'armoire de rangement de la salle de bain utilisée par Assange.
- **Des autocollants spéciaux** ont été apposés **sur les fenêtres extérieures de l'ambassade** pour faciliter l'utilisation d'un microphone laser (capable de capter du son en détectant les vibrations sonores des fenêtres) depuis un bâtiment voisin.
- **Un dispositif capable de transmettre en temps réel les informations recueillies par les autres dispositifs** a été installé.

Le microphone à l'intérieur de l'extincteur était équipé d'une carte SD et d'une batterie qui était changée toutes les douze heures, tandis que le microphone dans la salle de bain était connecté au système électrique du bâtiment. Les dispositifs ont été installés par la société espagnole Undercover Global, officielle-

L'extincteur où était caché un micro

L'armoire de rangement au-dessus de laquelle était caché un micro

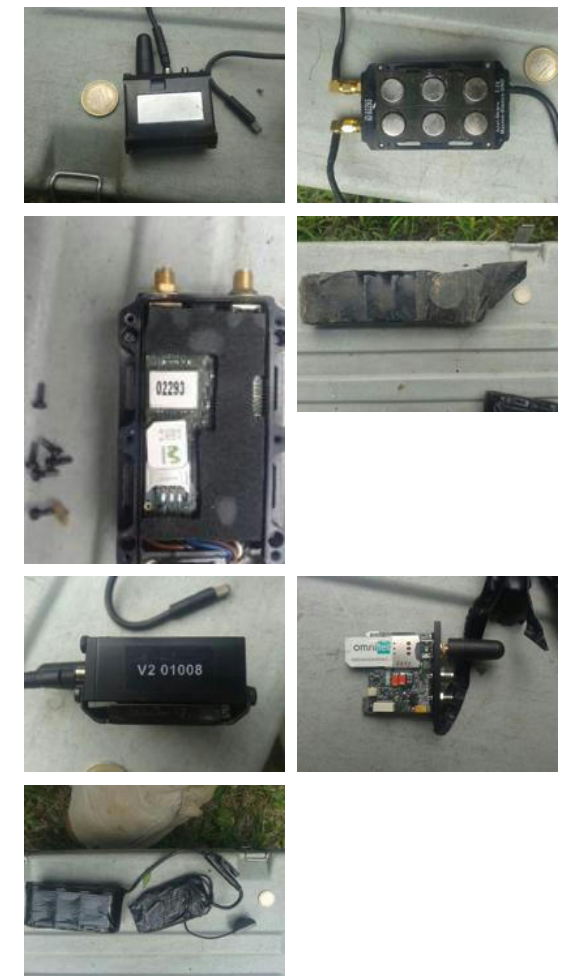
tachée **avec un aimant sur le pare-chocs arrière, du côté droit**. L'autre, accompagnée du micro, était placée **dans les bouches d'aération qui étaient entre l'auvent du pare-brise et le pare-brise**. La première balise était équipée d'un accumulateur composé de cinq piles au lithium de 3.6V branchées en série, et d'une carte SIM Omnitel (ancien nom de Vodafone Italia, un opérateur italien). L'autre balise était équipée d'une carte SIM Movistar (opérateur espagnol). Bien que l'utilisation d'une carte Omnitel (opérateur qui n'existe plus) et d'une carte espagnole soit étrange, il semble que ces balises aient été assemblées par les mêmes personnes et sans doute installées au cours des mois précédant la découverte du dispositif.

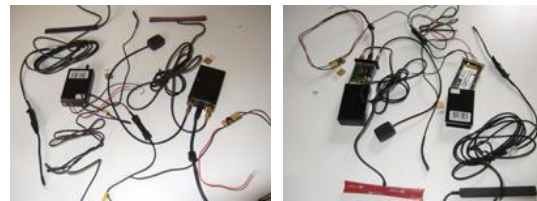
Deux micros de type GSM avec balise GPS ont été trouvés dans une voiture. Les dispositifs étaient placés **dans le sous-toit (qui hébergeait la petite lampe de l'habitacle)**. Ils étaient constitués de téléphones portables de marque Vodafone, avec un transformateur et des antennes avec un circuit préimprimé. Les micros étaient dirigés vers les sièges de devant.

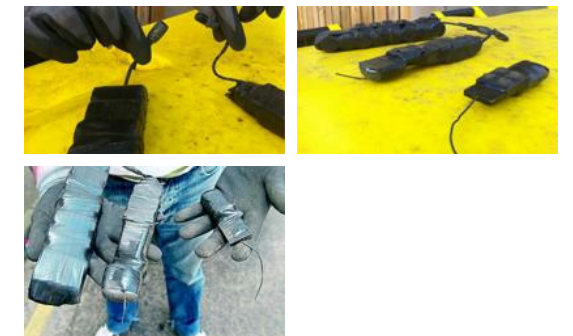
Une **balise GPS** et un **dispositif d'écoute** ont été trouvés sur la voiture d'un républicain irlandais. Certains composants du dispositif —des lots de batteries et un transmetteur— étaient cachés **derrière le pare-chocs arrière de la voiture**.

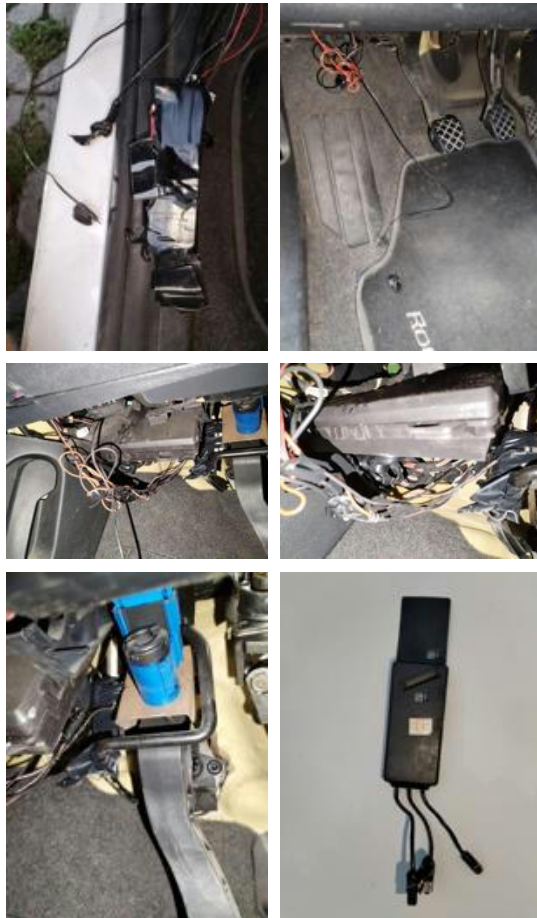
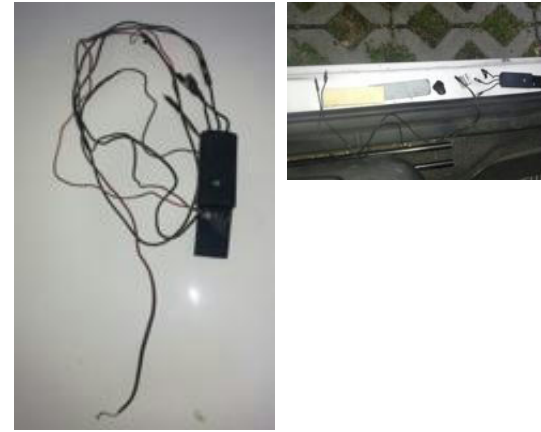
Un **microphone** a été trouvé dans une voiture. Il était caché à l'intérieur du véhicule. La nuit précédant la découverte du dispositif, l'une des vitres de la voiture a été brisée, quelques objets à l'intérieur ont été volés et quatre hommes ont été vus en train de trafiquer le véhicule—le vol était vraisemblablement une couverture pour l'installation du dispositif.

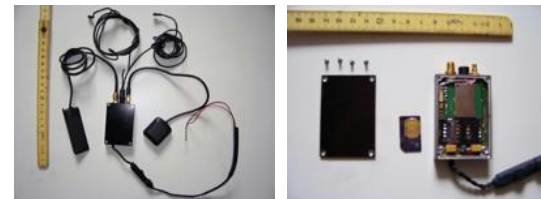
Des **micros** ont été trouvés dans une voiture. Le dispositif était placé **dans le plafonnier de la voiture**. Il était relié à l'alimentation de la lumière de l'habitacle. Il était constitué d'un téléphone portable modifié, d'une antenne et de deux micros.

Vue d'ensemble du dispositif

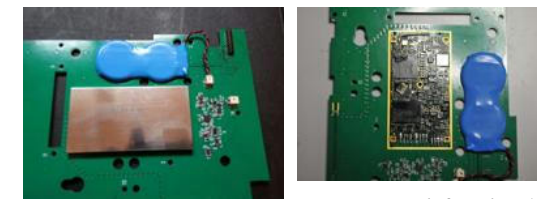
Un **dispositif de surveillance** a été trouvé à l'intérieur du téléphone de bureau d'un journaliste visé pour son soutien à l'organisation de presse Wikileaks. Le téléphone, un « Cryptophone » basé sur le téléphone de bureau « Snom 870 », permettait des communications vocales chiffrées avec d'autres Cryptophones. Le dispositif de surveillance comprenait un lot de batteries et un module isolé avec plusieurs composants électroniques. Il était capable d'enregistrer ce qui était dit sur le téléphone et pouvait être déclenché à distance par fréquences radio pour envoyer les données enregistrées. Les composants du téléphone ont été modifiés pour installer le dispositif de surveillance. Le dispositif de surveillance a probablement été installé par la CIA (Central Intelligence Agency).

Version modifiée du plus grand circuit imprimé du téléphone (avec dispositif de surveillance). La batterie (en bleu) et le module isolé (en marron clair) font partie du dispositif de surveillance.

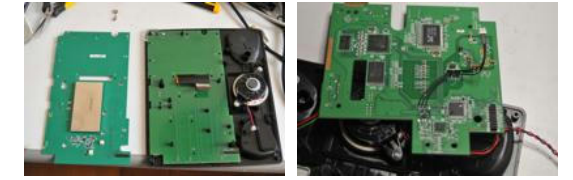
À gauche : version modifiée du plus grand circuit imprimé du téléphone (avec dispositif de surveillance) sans la batterie. À droite : version non modifiée. Le plus petit circuit imprimé du téléphone, avec un câblage ajouté pour permettre l'enregistrement de l'audio par le dispositif de surveillance sur l'autre circuit imprimé.

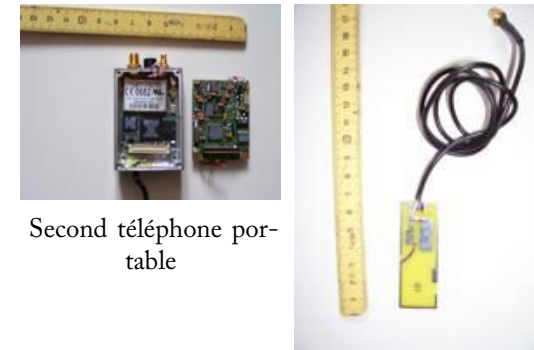
Second téléphone portable

Antenne

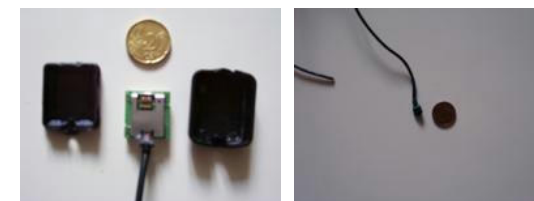
Le GPS

Les deux micros

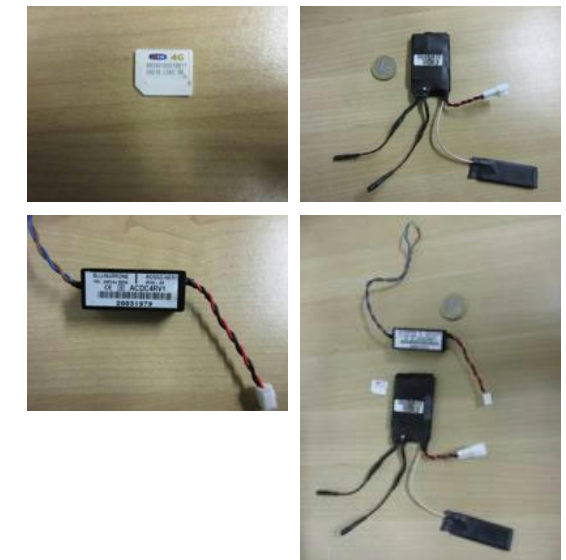
Deux **micros** ont été trouvés dans l'espace de documentation Il Tribolo. Ils étaient cachés **dans une prise électrique et dans la boîte de dérivation à côté**.

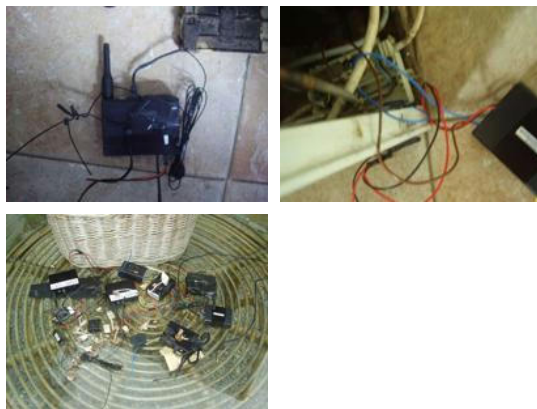
Quatre micros et une caméra ont été trouvés dans une maison. Un micro était placé à l'arrière du frigo, un dans la chambre à coucher, un sur une poutre près du lustre, un à l'entrée de la maison. Une gracieuse petite caméra filmaient l'escalier de l'entrée. Tous étaient reliés par un transformateur au réseau électrique de la maison.

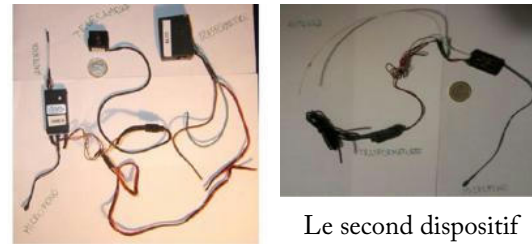
deuxième dispositif était placé dans une prise industrielle.

Le premier dispositif

Le second dispositif

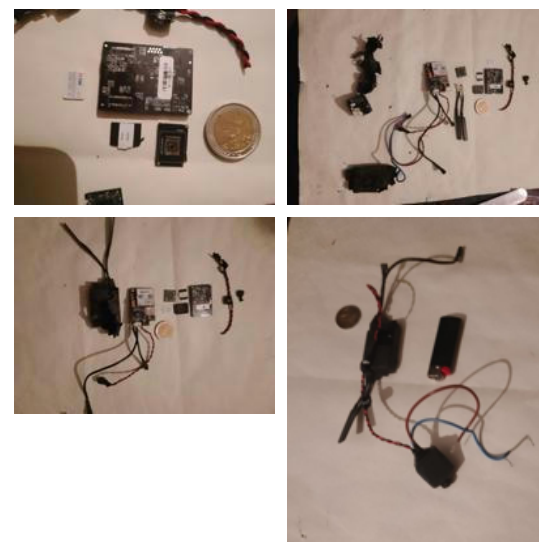
Un microphone a été trouvé dans un lieu anarchiste. Le dispositif était caché dans une prise de courant. Il était équipé d'un micro, de deux antennes, d'une carte SIM, d'une carte mémoire et d'une batterie.

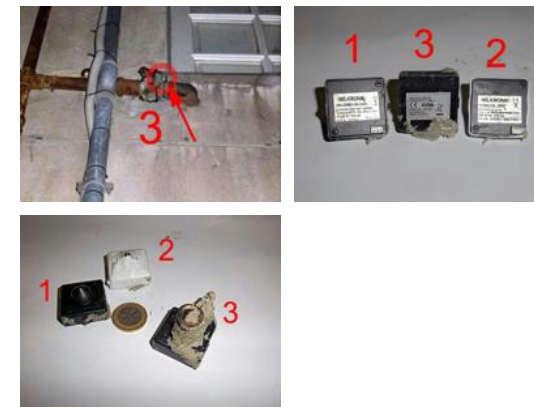
Les photos des dispositifs montrent que les caméras retrouvées étaient commercialisées par l'entreprise italienne Elkron, qui est devenue une filiale de l'entreprise italienne Urmet en 2012. Cela semble indiquer que les caméras ont été fournies par l'entreprise italienne Elkron.

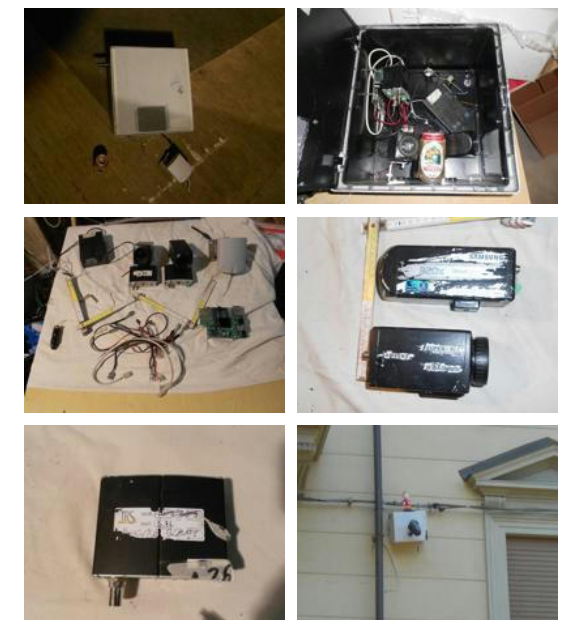
Le logo de l'entreprise italienne Gruppo TRS, qui a été achetée en 2012 par l'entreprise italienne Atet, est visible sur les photos des dispositifs. Cela semble indiquer que les dispositifs ont été fournis par l'entreprise italienne Atet.

Le nouveau boîtier, avec Pinocchio qui trône dessus

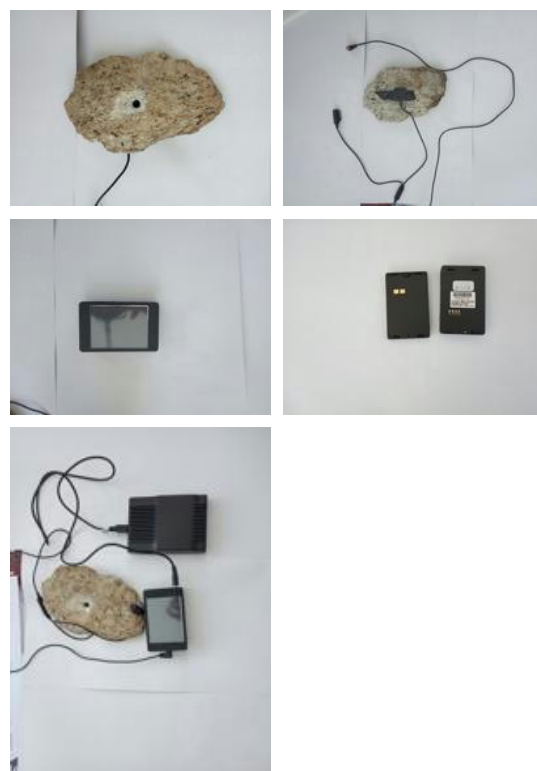
Les photos du dispositif montrent qu'un enregistreur vidéo de modèle DK-PV500E, commercialisé par l'entreprise italienne DSE (Digital Surveillance Equipment), faisait partie du dispositif. Cela semble indiquer que le dispositif a été fourni par l'entreprise italienne DSE.

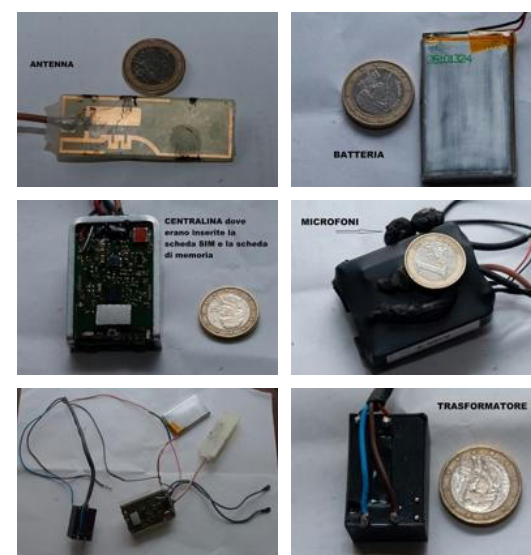
D'après la source qui a signalé la découverte des micros, ceux-ci ont été fournis par l'entreprise italienne **Lutech**.

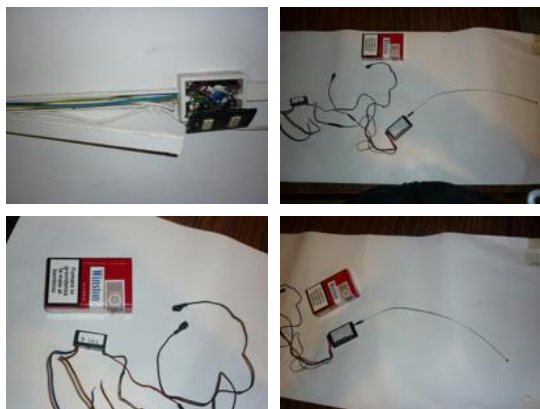
Un **micro** a été trouvé dans un centre de documentation anarchiste à l'intérieur d'une prise électrique. Il s'agissait d'un émetteur-récepteur.

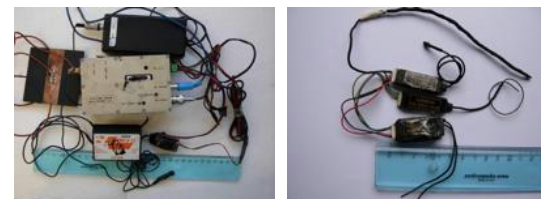
Des **micros** et une **micro-caméra** ont été trouvés dans plusieurs domiciles. Les dispositifs ont été trouvés dans un ampli, dans la hotte de la cuisine et dans un téléviseur cathodique. Les dispositifs étaient des appareils avec micro et transmetteur de 300 MHz ayant une portée de 200-300 mètres. Dans un cas, avec en plus une télécommande d'activation à distance (de plusieurs centaines de mètres) et dans un autre avec en plus une microcaméra reliée à un transmetteur à bande UHF de la même portée.

Micro dans le téléviseur Micro dans la hotte

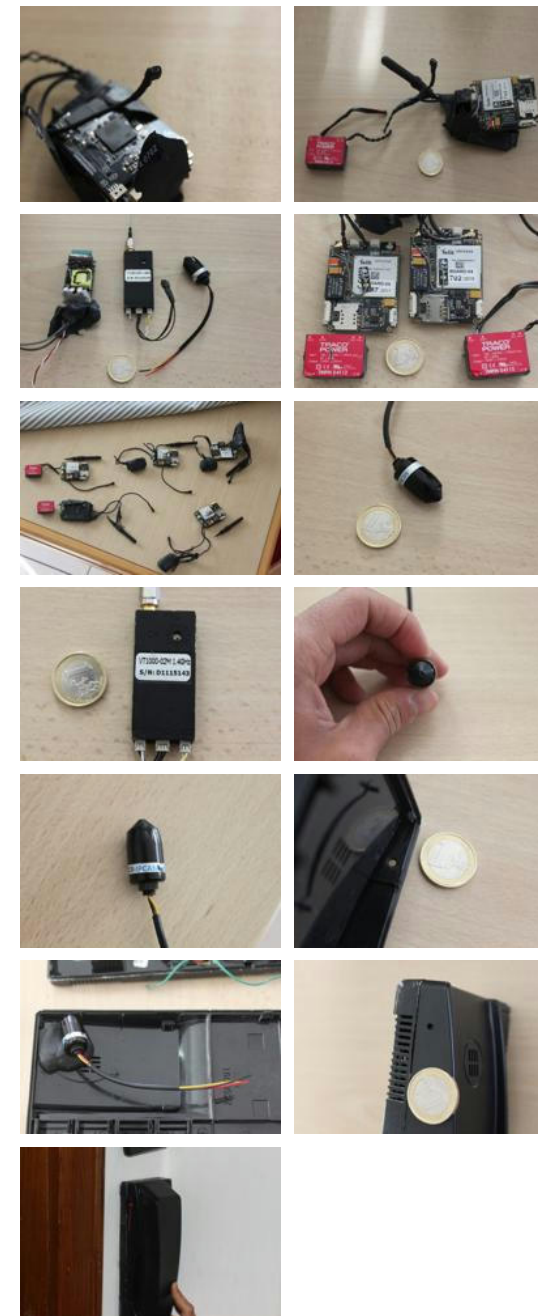
présent dans la structure de l'interphone et légèrement travaillé pour l'adapter à l'appareil.

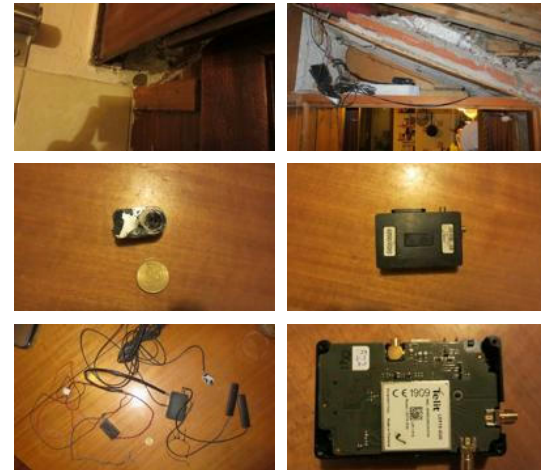
Une **micro-caméra** a été trouvée dans une maison. Le dispositif était placé **dans la cuisine/salle à manger, dans un mur, couvert par du mortier**, laissant apparaître seulement le trou pour l'objectif de la caméra.

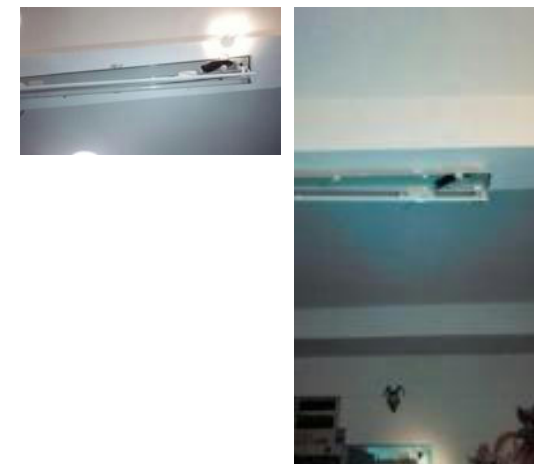
Un **micro** a été trouvé au « Laboratoire libertaire Ligerà ». Le dispositif était situé **à l'intérieur d'un néon du plafond**. Il était constitué de 3 piles de 9 volt emballées dans du scotch isolant, avec à leurs deux extrémités un microphone et une antenne.

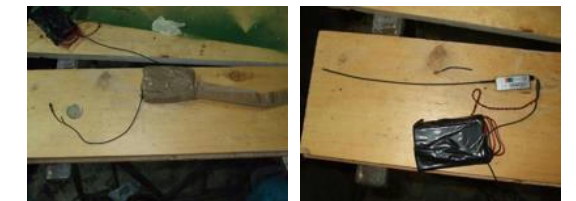
Voilà comment était le dispositif quand il a été retrouvé. À côté de la pièce de 2€ se trouve le micro, à l'opposé est attachée l'antenne.

Le micro, sans le scotch d'emballage, avec le bout détaché

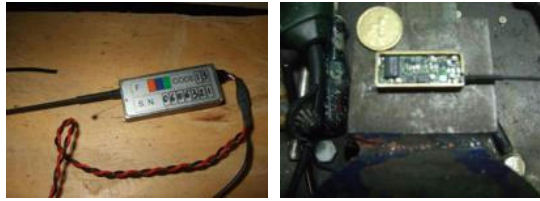
Détail de l'antenne émettrice avec son couvercle Détail de l'antenne émettrice sans son couvercle

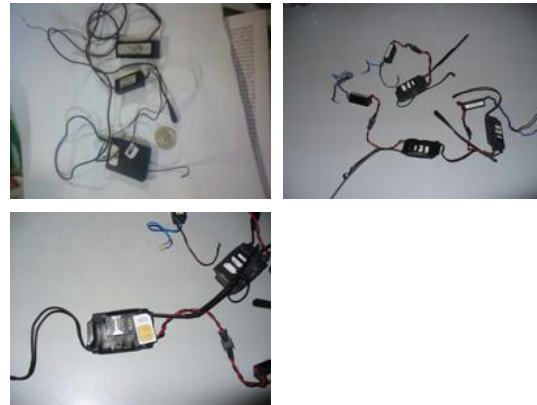
la cuisine, afin de couvrir plusieurs lieux. Les micros du premier domicile étaient des téléphones portables de marque Vodafone, avec un transformateur et des antennes avec un circuit préimprimé. Celui du second domicile était un modèle plus ancien, avec deux transformateurs et une antenne à vis.

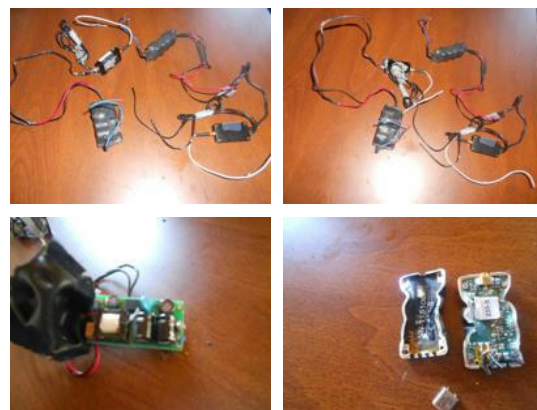
Des micros ont été trouvés chez des compagnons.

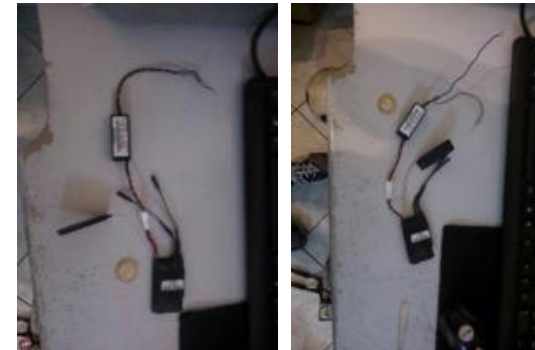
Deux micros ont été trouvés chez des compagnons. Les dispositifs étaient situés **à l'intérieur de deux prises électriques**. Chaque dispositif était constitué d'un micro relié à un transformateur et à un engin doté d'une carte micro-SIM.
