Ears and Eyes

avec photos

Partie 2/2 Italie-États-Unis

Ears and Eyes, avec photos Partie 1/2 : Allemagne—Irlande Partie 2/2 : Italie—États-Unis

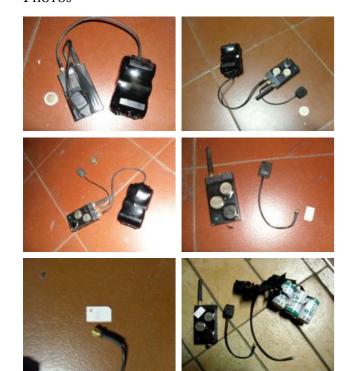
Une **balise GPS** a été trouvée dans une voiture. Elle se trouvait **dans le pare-chocs arrière, attachée à la carrosserie avec des aimants**. Elle était constituée de batteries interchangeables et d'une carte SIM.

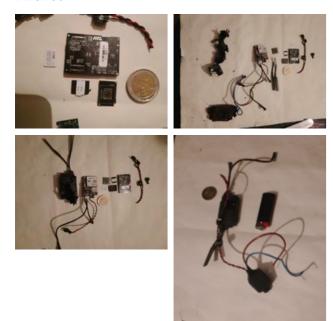
Un **microphone** a été trouvé dans un bâtiment. Il se trouvait **dans une prise de courant**. Il était équippé d'un micro, de deux antennes, d'une carte SIM, d'une carte mémoire et d'une batterie.

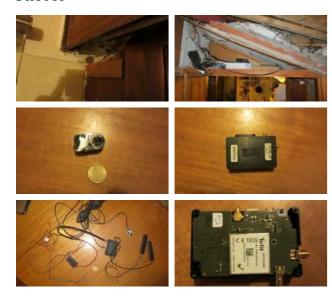
Une micro-caméra a été trouvée dans une maison. Elle se trouvait dans la cuisine/salle à manger, dans un mur, couvert par du mortier, laissant seulement apparaître le trou pour l'objectif de la caméra.

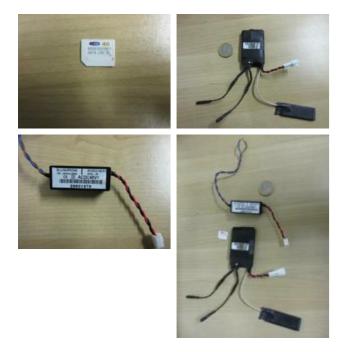
Deux micros ont été trouvés dans un bâtiment. Ils étaient cachés dans une prise électrique et dans la boite de dérivation à côté.
