*Ears and Eyes* est une base de données recensant les cas de dispositifs de surveillance physiques (microphones, caméras, balises GPS...) dissimulés par les agences de maintien de l'ordre et les agences de renseignement pour surveiller des personnes ou des groupes engagés dans des activités subversives.

# Ears and Eyes

sans photos

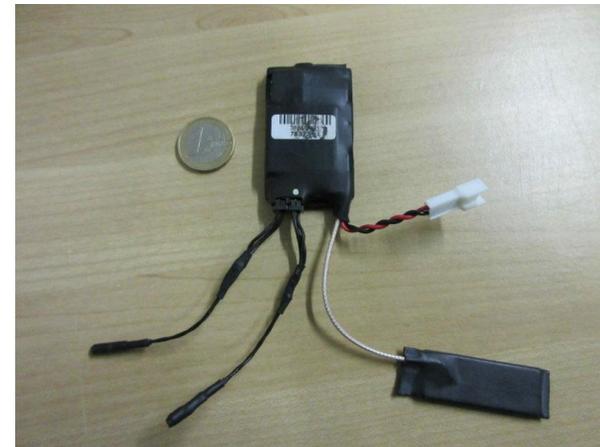
Micros trouvés dans une prise électrique dans un bâtiment à Bologne, Italie, en janvier 2018.<sup>1</sup>

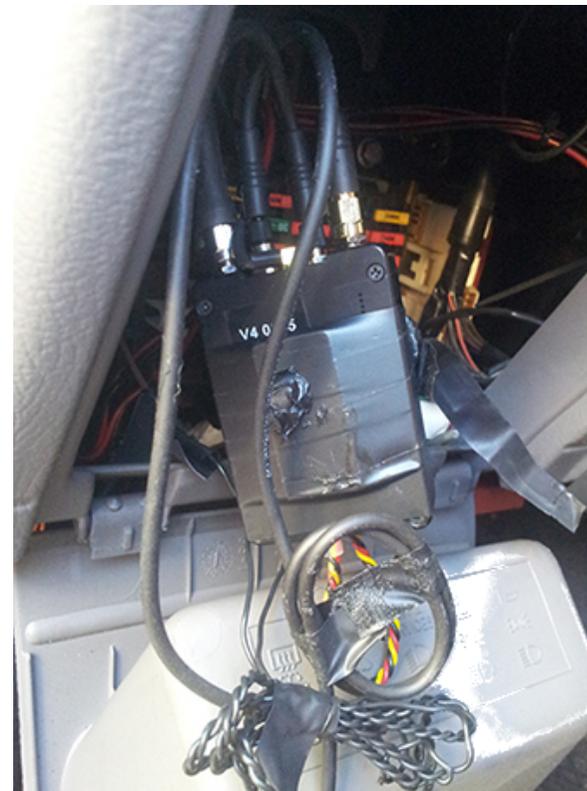
Des micros et une balise GPS trouvés dans la boîte à fusibles d'une voiture à Lecce, Italie, en décembre 2017.<sup>2</sup>

Des micros et une balise GPS ont été trouvés dans une voiture. Les dispositifs se trouvaient **dans la boîte à fusibles**. La voiture avait des problèmes électriques (la batterie s'était déchargée deux fois en un mois, signe d'une consommation anormale d'électricité), vraisemblablement à cause des dispositifs.

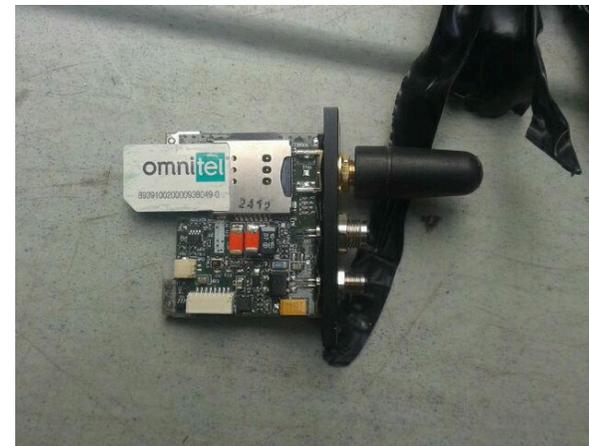
Un dispositif avec carte SIM trouvé dans un véhicule en Italie, en août 2019.<sup>5</sup>

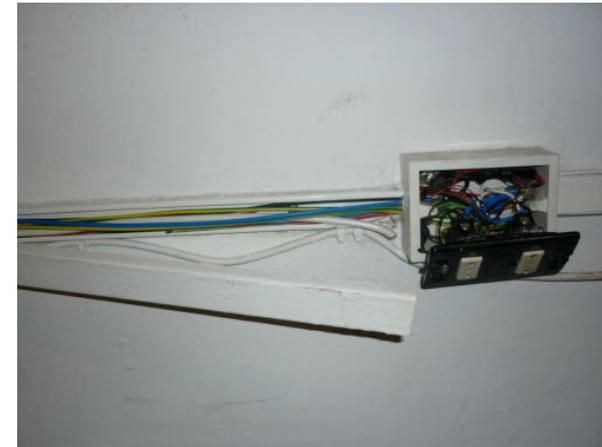
Une prise électrique démontée dans laquelle un microphone a été trouvé à Lecco, Italie, en octobre 2010.<sup>6</sup>

- Si tu cherches dans un bâtiment, tu peux utiliser des outils appropriés pour démonter les prises électriques, les multi-prises, les plafonniers, et autres appareils électroménagers, en cherchant quoi que ce soit qui ne devrait pas se trouver là. Tu peux aussi chercher dans les meubles, en gros tous les endroits où un dispositif de surveillance pourrait rentrer.
- Si tu cherches dans un véhicule, tu peux regarder sous le véhicule, à l'intérieur des roues, sur le pare-chocs arrière, derrière les grilles de ventilation, en cherchant quoi que ce soit qui ne devrait pas se trouver là. Tu peux utiliser des outils appropriés pour démonter
