Ears and Eyes

Ears and Eyes, sans photos

Publication originale du No Trace Project

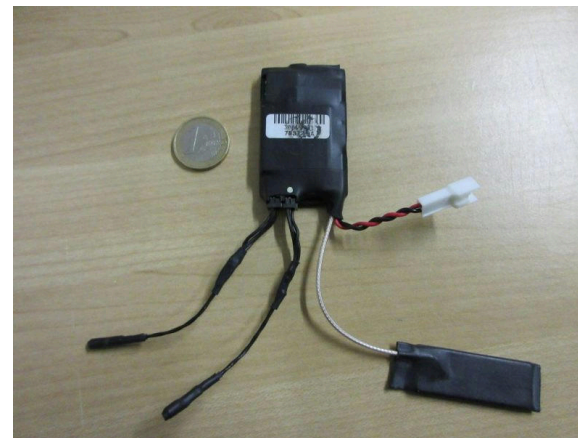
Micos trouvés dans une prise électrique dans un bâtiment à Bologne, Italie, en janvier 2018¹.

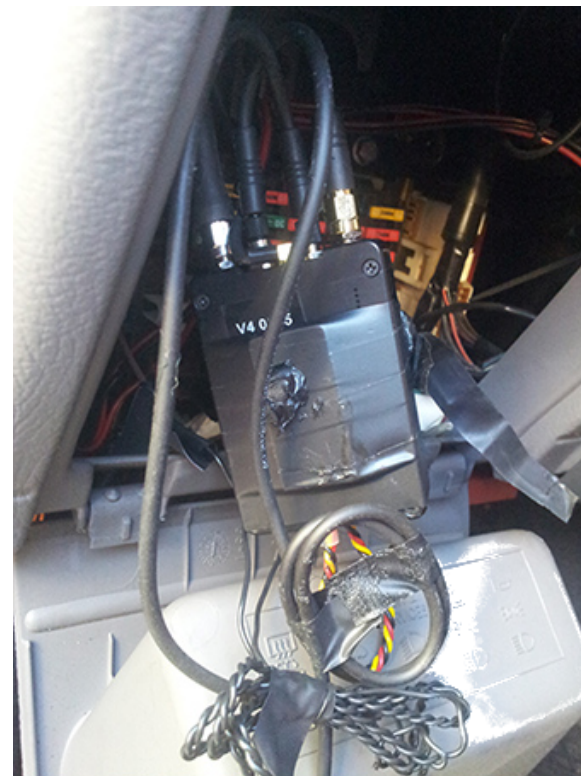
Des micros et une balise GPS trouvés dans la boîte à fusibles d'une voiture à Lecce, Italie, en décembre 2017².

Des micros et une balise GPS ont été trouvés dans une voiture. Le dispositif était placé **dans la boîte à fusibles**. La voiture avait des problèmes électriques (la batterie s'était déchargée deux fois en un mois, signe d'une consommation anormale d'électricité).

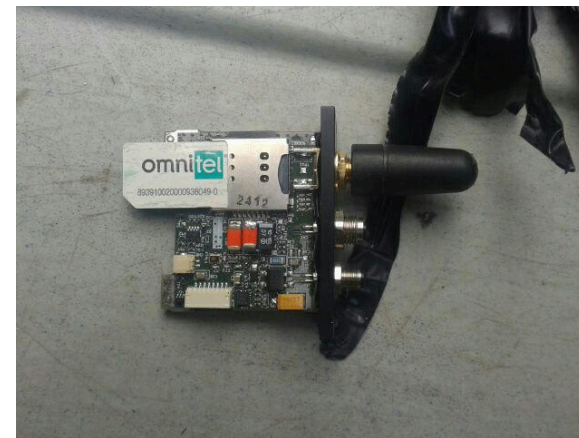
Un dispositif avec carte SIM trouvé dans un véhicule en Italie, en août 2019⁵.
