Ears and Eyes

avec photos

Partie 1/2
Allemagne–Irlande

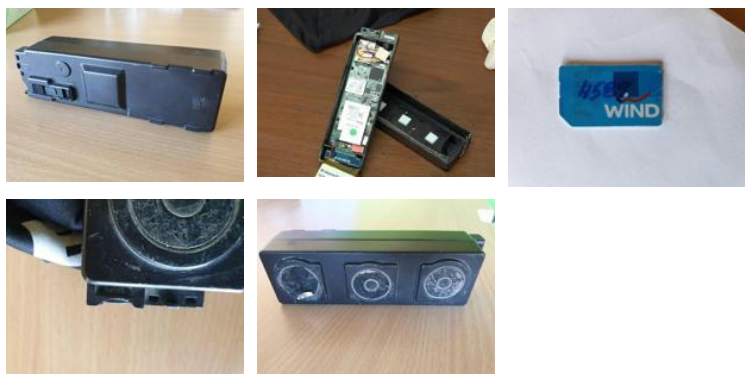
Lieu inconnu, Août 2019

Une **balise GPS** a été trouvée sur une voiture. Elle était **attachée avec un aimant**. Elle était équipée d'une carte SIM et d'une batterie.

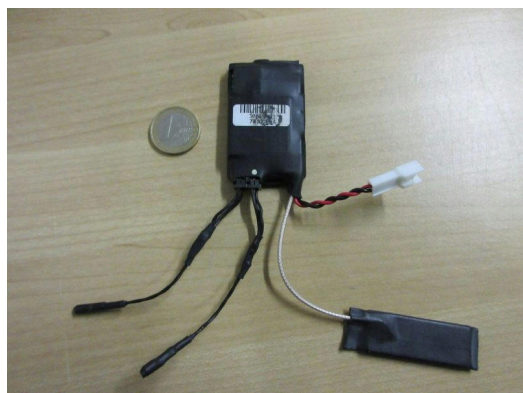
Micros trouvés dans une prise électrique dans un bâtiment à Bologne, Italie, en janvier 2018¹.

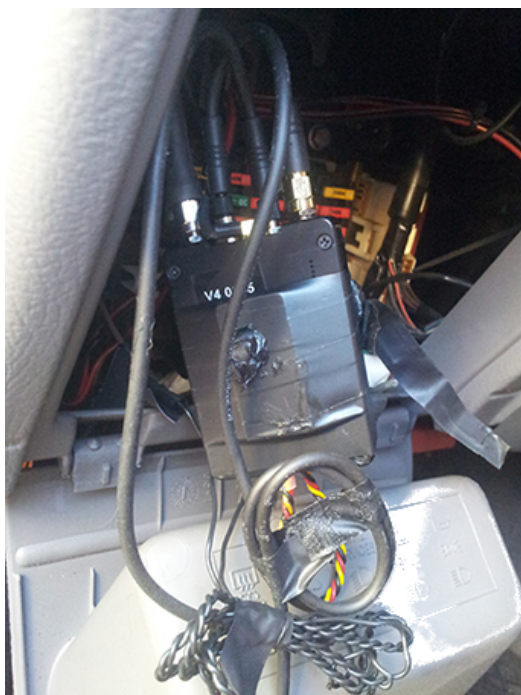
Des micros et une balise GPS trouvés dans la boîte à fusibles d'une voiture à Lecce, Italie, en décembre 2017².

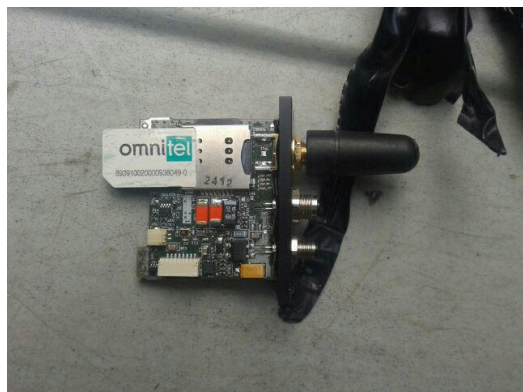
Un dispositif avec carte SIM trouvé dans un véhicule en Italie, en août 2019⁵.

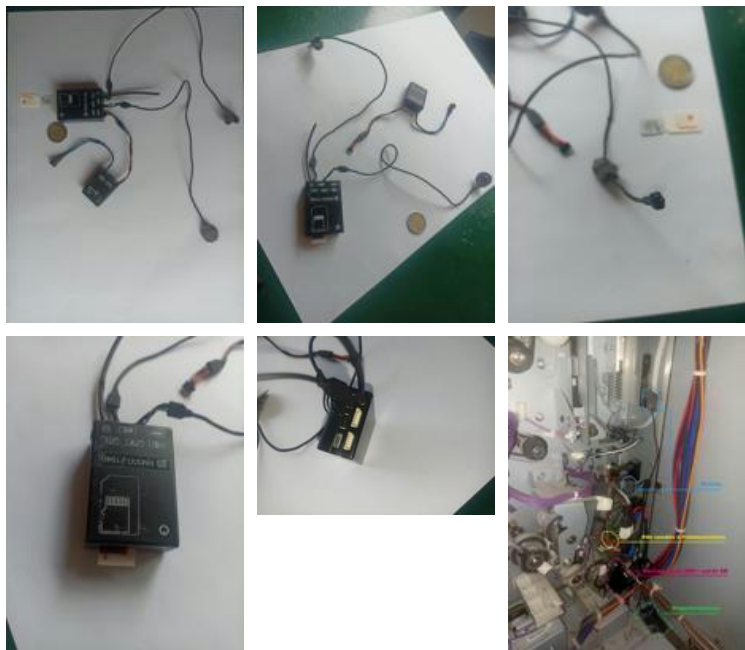
Bleu: micros; Jaune: fils soudés à l'alimentation; Rose: boîtier carte SIM + carte SD; Vert: transformateur

Un **dispositif de surveillance audio** a été trouvé à la **bibliothèque anarchiste Libertad à Paris**. Le dispositif était caché à l'**intérieur de l'imprimante-photocopieuse de la bibliothèque**. Il était composé de deux micros, d'une antenne, d'un transformateur, d'une batterie, d'un boîtier contenant une carte électronique, d'une carte SD de 64 Go et d'une carte SIM du fournisseur de téléphonie mobile Orange. D'après le communiqué ayant annoncé la découverte du dispositif, il s'agissait d'un dispositif de surveillance de modèle RB800 commercialisé par l'entreprise italienne **Innova**.

Une analyse de la carte SD a montré que :

- L'appareil était doté d'une fonctionnalité d'« activation sonore », c'est-à-dire qu'il ne s'activait que lorsque son microphone captait un niveau sonore suffisamment important. Au cours de la période d'un mois et demi précédant sa découverte, il s'est ainsi activé 2061 fois, avec une durée minimum d'activation de 58 secondes, une durée maximum de 12 heures et une durée moyenne de 10 minutes.
- Lorsque l'appareil était « activé » par le niveau sonore, il transmettait des données sur le réseau téléphonique (a priori, les données audio capturées par son microphone), généralement à une vitesse de quelques Ko/s, avec des pics à 100 Ko/s.
- La température de l'appareil a varié entre 14°C et 50°C, avec une moyenne de 22°C. Sa température augmentait fortement lorsqu'il transmettait des données.

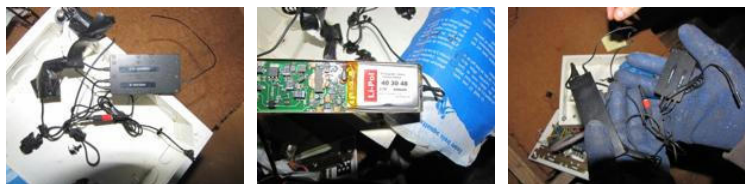
Grenoble, Août 2018

Un **microphone** a été trouvé au squat Awhanee. Il était situé **dans une multiprise**. L'appareil contenait un circuit imprimé et une batterie. Il semble que l'appareil ait été installé durant une perquisition plus tôt dans le mois.

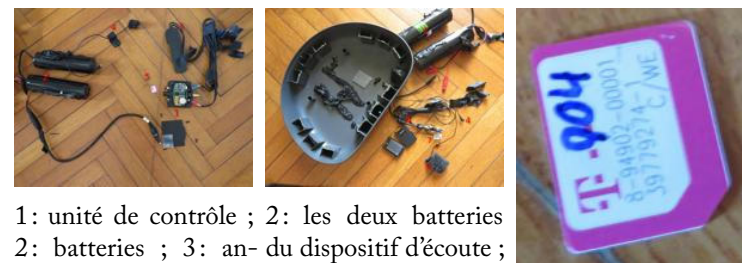
la carte SIM. Sur l'unité de contrôle elle-même, il y avait une antenne GPS/GSM, la connexion aux batteries et un microphone. À l'intérieur de l'appareil, une carte SIM de « Deutsche Telekom » a été trouvée. Le second dispositif semblait être le véritable dispositif de surveillance audio. Il disposait lui aussi d'une connexion aux batteries, d'une antenne plus petite et de deux micros, qui avaient été collés dans les trous pour le support du siège, avec un rembourrage anti-vibration. Cet appareil était équipé d'une carte SD, mais il n'y avait plus de fichiers audio stockés dedans. Apparemment, la carte SD servait de support de stockage des données du système d'exploitation et pour le stockage temporaire des données enregistrées. Selon ce qui était connu au moment de la découverte, la balise GPS avait été installée en août 2019 et le dispositif d'écoute destiné à « la surveillance intérieure d'un véhicule » courant ou après septembre 2019. Ces appareils ont évidemment été installés par la police criminelle fédérale (BKA) dans le but de récupérer des informations sur les personnes accusées dans le cadre des procédures actuelles pour « association de malfaiteurs ».

1: unité de contrôle ; 2: les deux batteries ; 3: antenne GPS ; 4: microphone ; 5: carte SIM ; 6: dispositif d'écoute démonté ; 7: carte SD

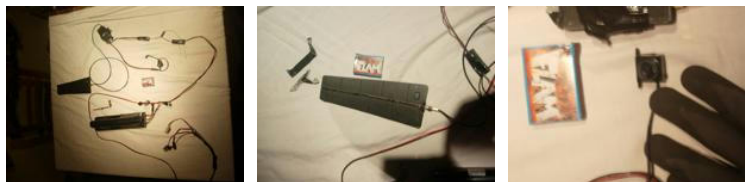
Une **caméra** a été trouvée chez deux anarchistes. Le dispositif était placé **dans la cuisine, derrière une petite grille de ventilation**. Il était constitué d'une caméra, reliée à une batterie plutôt grande composée de 3 tubes de 4 batteries de 14,4 volts. La batterie se trouvait derrière l'évier. Entre la batterie et le reste du dispositif, se trouvait ce qui semblait être un interrupteur, manipulable à distance. La caméra était reliée à une petite boîte noire, servant d'encodeur. Cet encodeur, type « Micro View Lock » (Ovations Systems) était à son tour relié à ce qui était peut-être une antenne pour transmettre les images sur 1,4 Ghz. Il n'y avait donc pas de carte SIM. La caméra était pointée vers la table de la cuisine. Il n'était pas su si elle comportait aussi un micro. La caméra était fixée avec des éléments magnétiques. Sur quasi tous les éléments, des autocollants « CS » étaient apposés. « CS » correspond en effet au code du Service Logistique de la Police Fédérale.

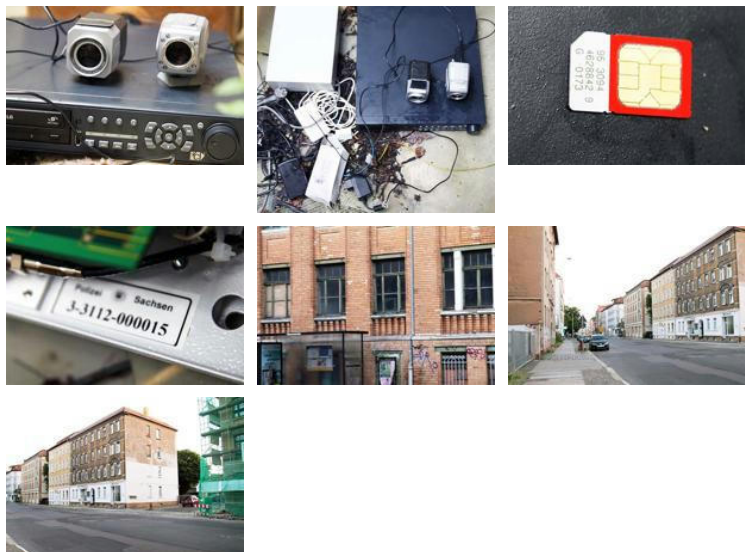
Un **dispositif de surveillance vidéo** a été trouvé dans le quartier de Plagwitz à Leipzig. Il était situé **au premier étage d'une maison vacante**. Il contenait des caméras montées sur des trépieds, qui filmaient l'espace public à travers les fenêtres.
