Ears and Eyes

avec photos

Ears and Eyes est une base de données recensant les cas de dispositifs de surveillance physiques (microphones, caméras, balises GPS...) dissimulés par les agences de maintien de l'ordre et les agences de renseignement pour surveiller des personnes ou des groupes engagés dans des activités subversives.

Partie 2/2

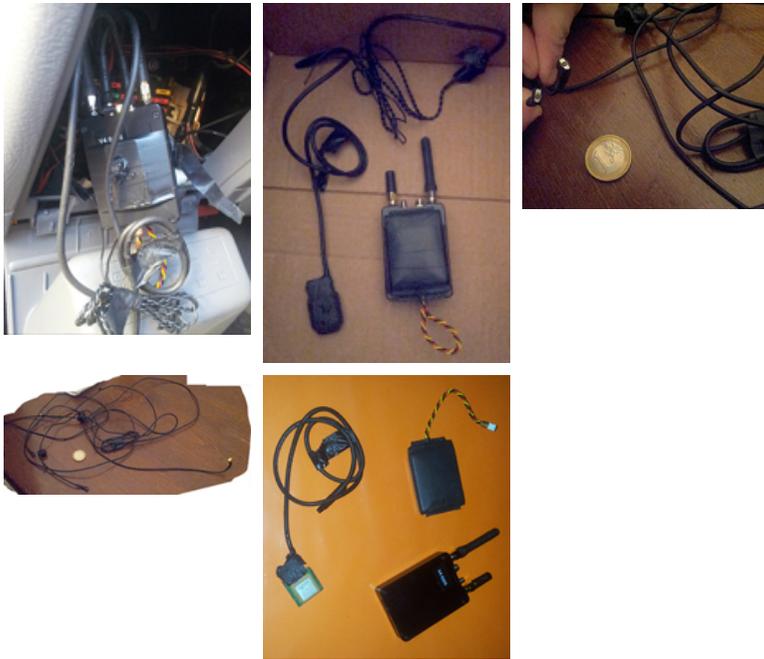
Des micros et une balise GPS ont été trouvés dans une voiture. Les dispositifs se trouvaient **dans la boîte à fusibles**. La voiture avait des problèmes électriques (la batterie s'était déchargée deux fois en un mois, signe d'une consommation anormale d'électricité), vraisemblablement à cause des dispositifs.

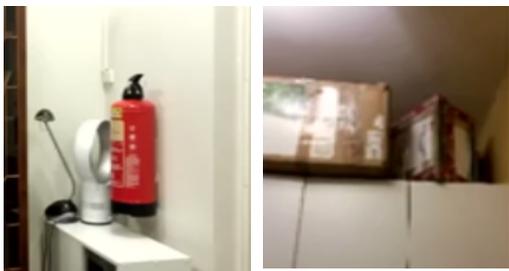
L'extincteur où était caché un micro

L'armoire de rangement au-dessus de laquelle était caché un micro

électrique du bâtiment. Les dispositifs ont été installés par la société espagnole Undercover Global, officiellement en charge de la sécurité de l'ambassade. Leur installation a semblé avoir été ordonnée par la CIA (Central Intelligence Agency).

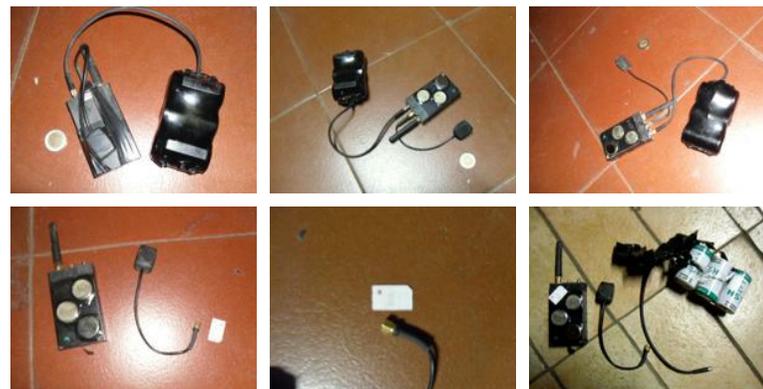
Une **balise GPS** a été trouvée dans une voiture. Elle se trouvait **dans le pare-chocs arrière, attachée à la carrosserie avec des aimants**. Elle était constituée de batteries interchangeables et d'une carte SIM.

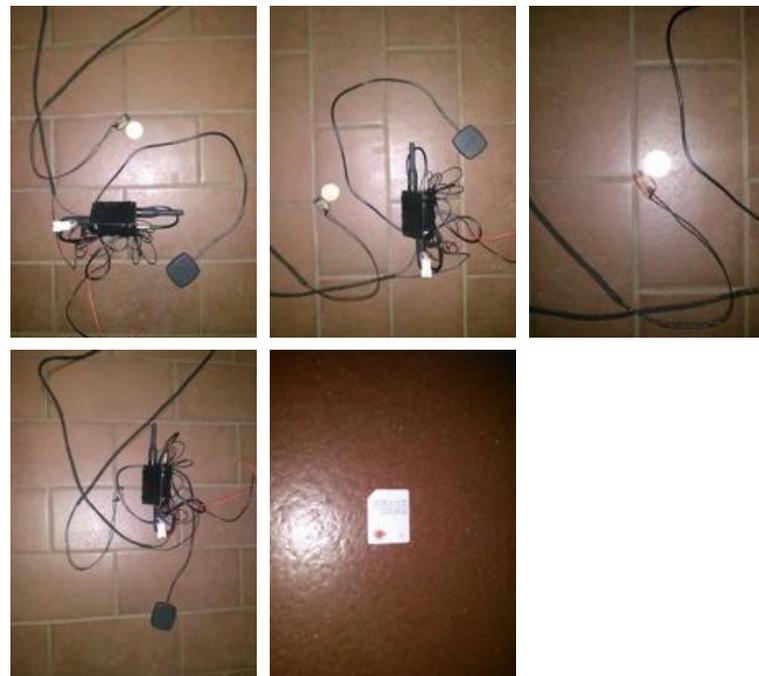
gaine d'isolation. Le dispositif était connecté au système électrique de la voiture, de manière à s'allumer lorsque la voiture démarrait. Il comportait une carte SIM.

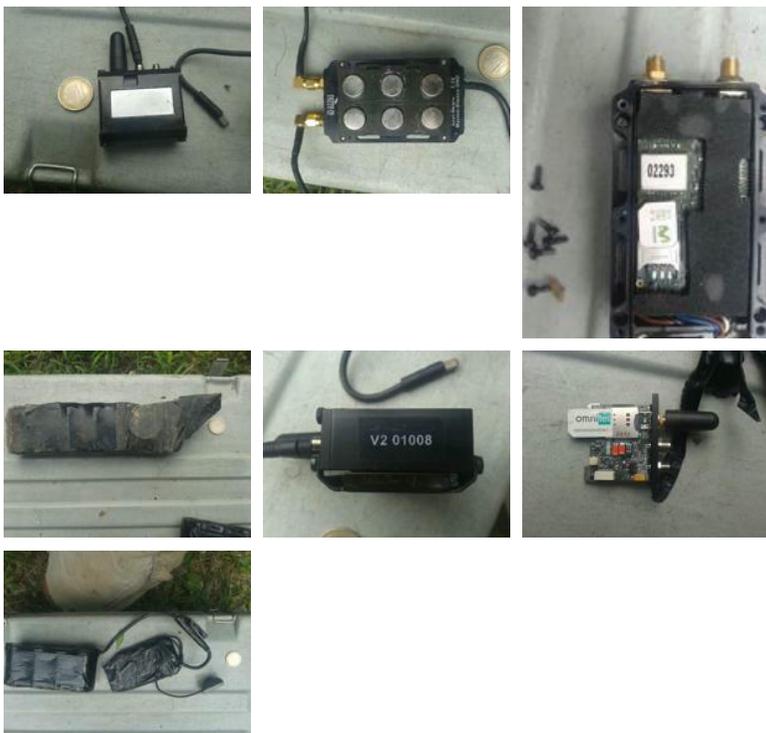
SIM et un accumulateur composé de cinq piles au lithium de 3.6 V branchées en série. L'autre balise était équipée d'une carte SIM.

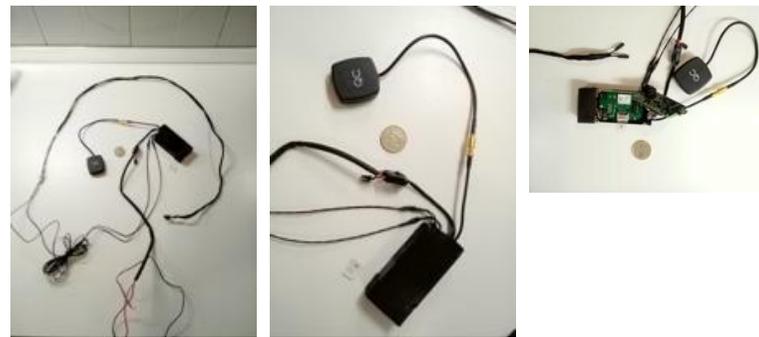
du scotch et du tissu isolant thermique. Les microphones étaient situés **au bout d'un long câble qui passait par l'intérieur des revêtements des montants latéraux du pare-brise, jusqu'au ciel de toit.** Le dispositif de surveillance par localisation utilisait le système de positionnement GLONASS et était composé d'une antenne reliée à un boîtier récepteur multifréquence, qui contenait une carte micro SIM.

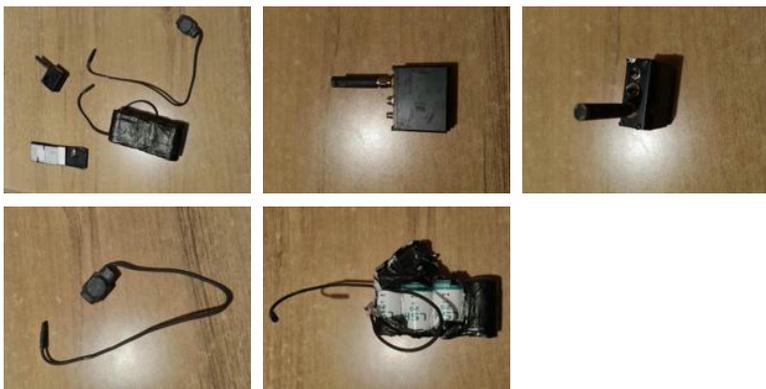
Un **dispositif de surveillance par localisation** a été trouvé sous une voiture. Le dispositif alimenté par une batterie était **attaché à l'aide d'aimants puissants sous la carrosserie du véhicule, à l'arrière, juste après le pare-chocs.**

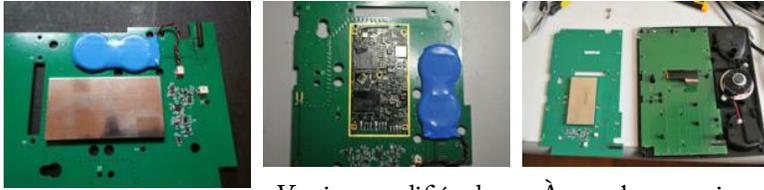
Version modifiée du plus grand circuit imprimé du téléphone (avec dispositif de surveillance). La batterie (en bleu) et le module isolé (en marron clair) font partie du dispositif de surveillance.

Version modifiée du plus grand circuit imprimé du téléphone, avec le cache du module isolé retiré.

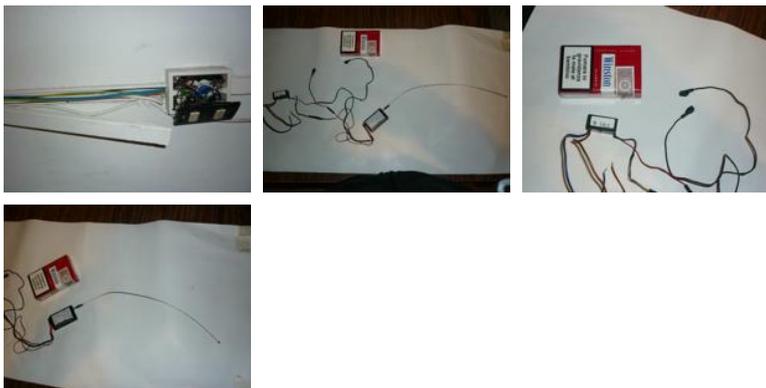
Un **micro** a été trouvé dans un bâtiment. Il se trouvait à **l'intérieur d'une prise électrique**. Il s'agissait d'un émetteur-récepteur.

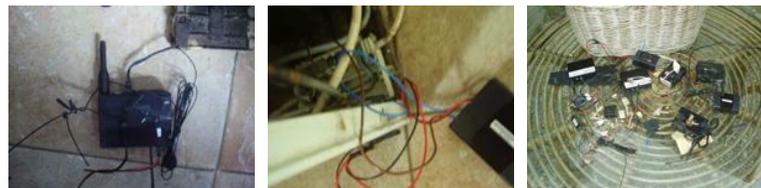
Quatre micros et une caméra ont été trouvés dans une maison. Un micro se trouvait **à l'arrière du frigo**, un **dans la chambre à coucher**, un **sur une poutre près du lustre**, un **à l'entrée de la maison**. Une petite caméra **filmaït l'escalier de l'entrée**. Tous étaient reliés par un transformateur au réseau électrique de la maison.

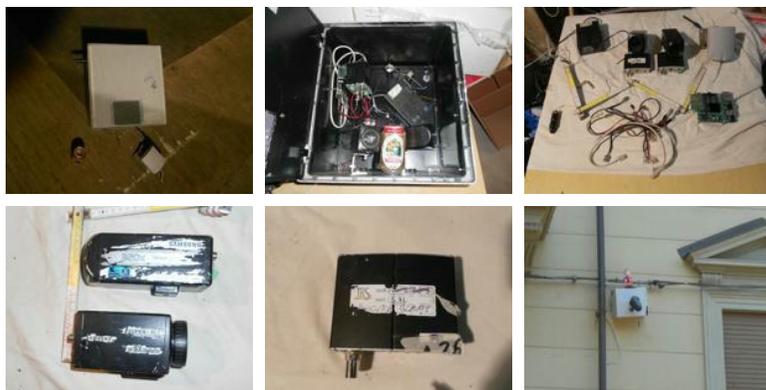
Le logo de l'entreprise italienne Gruppo TRS, qui a été achetée en 2012 par l'entreprise italienne Atet, est visible sur les photos des caméras. Cela semble indiquer que les caméras ont été fournis par l'entreprise italienne **Atet.**

Le boîtier où les caméras ont été trouvées

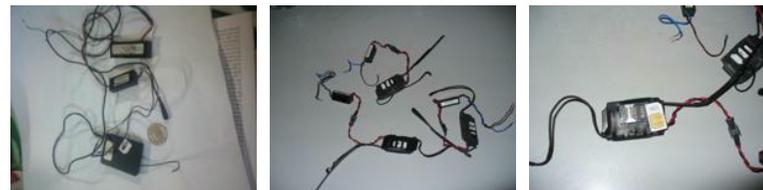
Quatre micros ont été trouvés dans deux domiciles. Dans le premier domicile, un micro était situé **près du bureau où il y avait un ordinateur** (depuis quelque temps, les hauts-parleurs reliés à cet ordinateur étaient perturbés par une interférence identique à celle d'un téléphone qui reçoit un appel), un autre **dans la prise près de la table de la cuisine**, et le dernier **dans la chambre, dans la prise la plus proche du lit** (le cache de la prise avait été percé pour diriger le micro vers la tête du lit). Dans le second domicile, un micro était situé **dans la chambre, dans la prise la plus proche de la porte** qui donnait sur la cuisine, afin de couvrir plusieurs pièces. Les micros du premier domicile comprenaient un transformateur et des antennes avec un circuit imprimé. Le micro du second domicile comprenait deux transformateurs et une antenne.

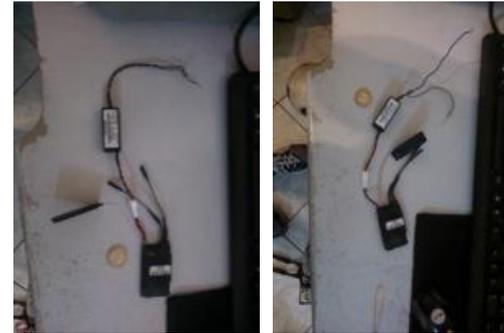
Deux **micros** ont été trouvés dans un domicile. Les dispositifs se trouvaient à **l'intérieur de deux prises électriques**. Chacun était constitué d'un micro relié à un transformateur, et d'un truc doté d'une carte micro-SIM.

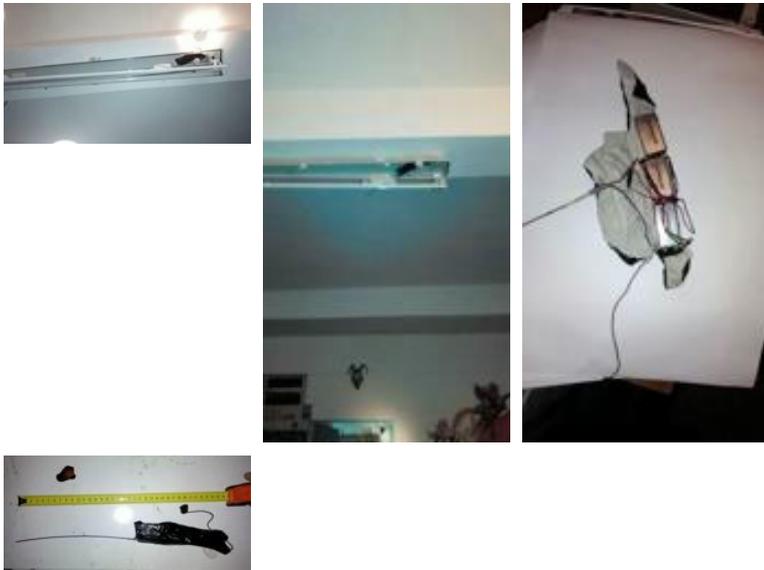
Un **micro** a été trouvé dans un bâtiment. Il se trouvait à **l'intérieur d'un néon du plafond**. Il était constitué de 3 piles de 9 volt emballées dans du scotch isolant, avec à leurs deux extrémités un microphone et une antenne.

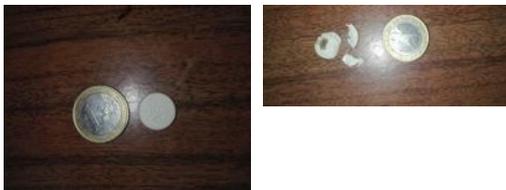
Un **dispositif de surveillance** a été trouvé dans bâtiment à l'intérieur d'une prise électrique non reliée au réseau électrique. Le sigle « ABG » était visible à une de ses extrémités.

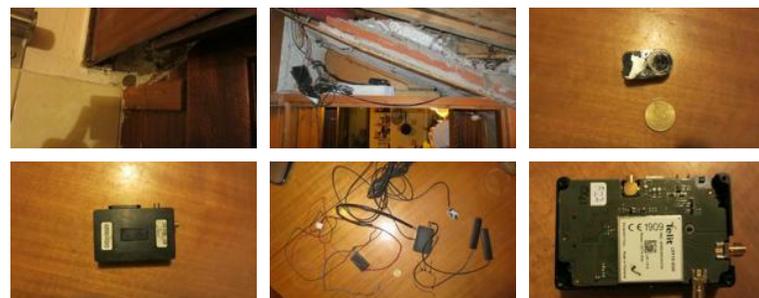
Une **micro-caméra** a été trouvée dans une maison. Elle se trouvait **dans la cuisine/salle à manger, dans un mur, couvert par du mortier**, laissant seulement apparaître le trou pour l'objectif de la caméra.

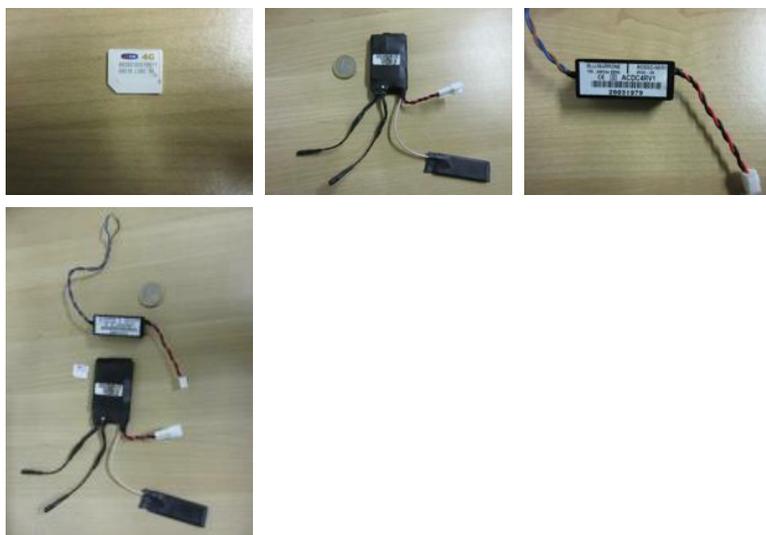
Deux micros ont été trouvés dans un bâtiment. Ils étaient cachés **dans une prise électrique et dans la boîte de dérivation à côté.**

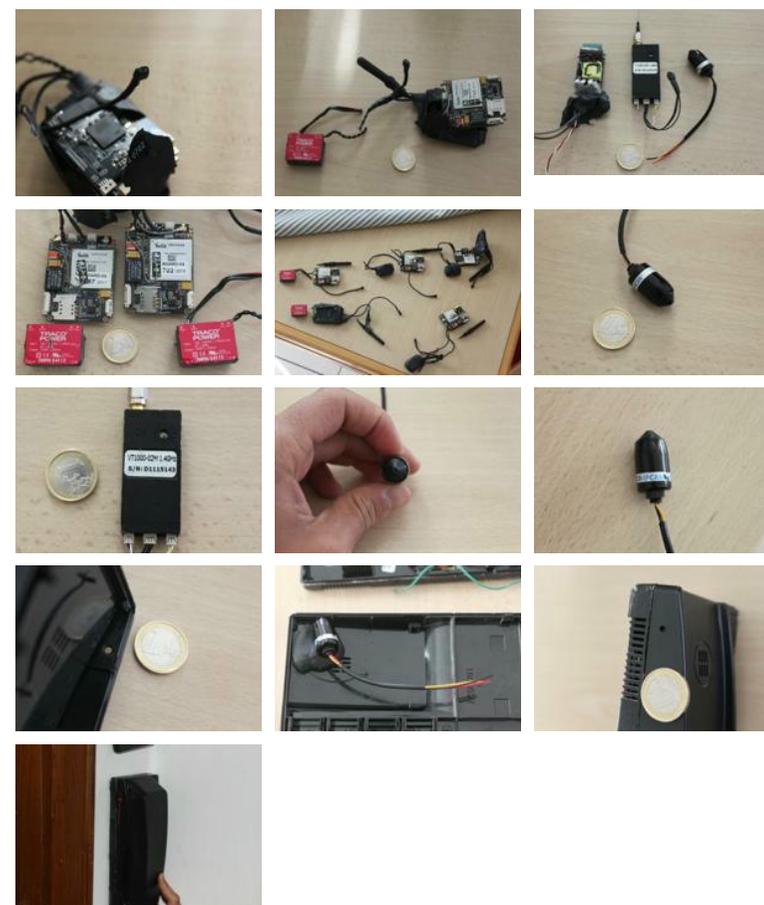
connectée au micro au-dessus d'elle. Chaque micro était équipé d'une batterie, et à l'exception de celui dans le couloir, d'une carte SIM et d'une carte mémoire. L'objectif de la caméra pouvait observer à travers un petit trou déjà présent dans la structure de l'interphone et modifié pour l'adapter à l'appareil.
