Ears and Eyes

avec photos

Partie 2/2 Italie-États-Unis

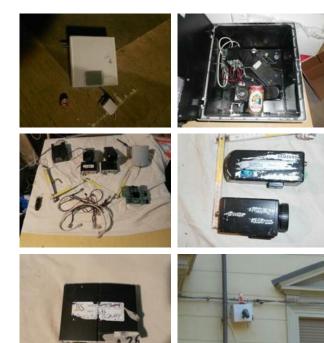
Deux caméras ont été trouvées en face d'un bâtiment. Les dispositifs étaient camouflés dans un faux boîtier électrique du fournisseur d'électricité italien Enel, accroché au premier étage d'un immeuble. Le logo de l'entreprise italienne Gruppo TRS, qui a été achetée en 2012 par l'entreprise italienne Atet, est visible sur les photos des caméras. Cela semble indiquer que les caméras ont été fournis par l'entreprise italienne **Atet**.

Le boîtier où les caméras ont été trouvées

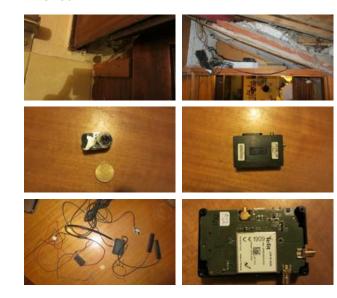
Une micro-caméra a été trouvée dans une maison. Elle se trouvait dans la cuisine/salle à manger, dans un mur, couvert par du mortier, laissant seulement apparaître le trou pour l'objectif de la caméra.

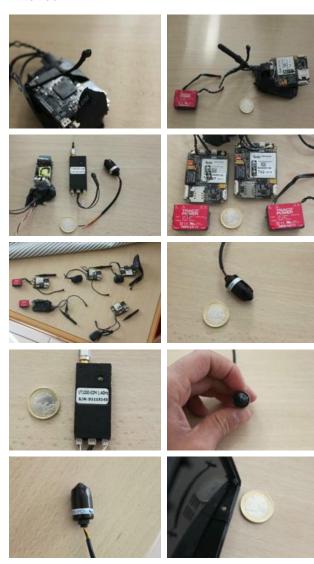
micro était équipé d'une batterie, et à l'exception de celui dans le couloir, d'une carte SIM et d'une carte mémoire. L'objectif de la caméra pouvait observer à travers un petit trou déjà présent dans la structure de l'interphone et modifié pour l'adapter à l'appareil.
