Ears and Eyes

sans photos

5 novembre 2025

Ears and Eyes, sans photos

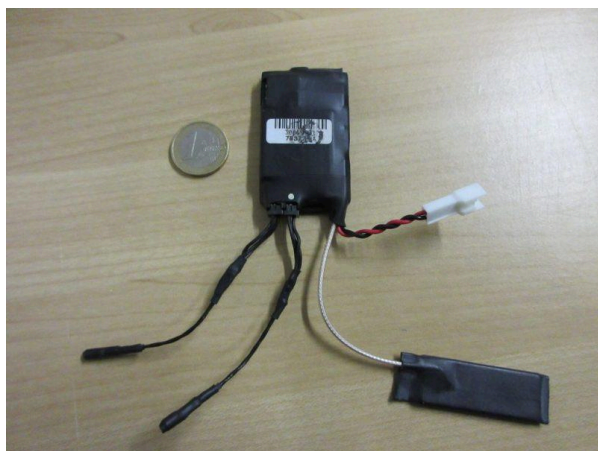
Micros trouvés dans une prise électrique dans un bâtiment à Bologne, Italie, en janvier 2018.¹

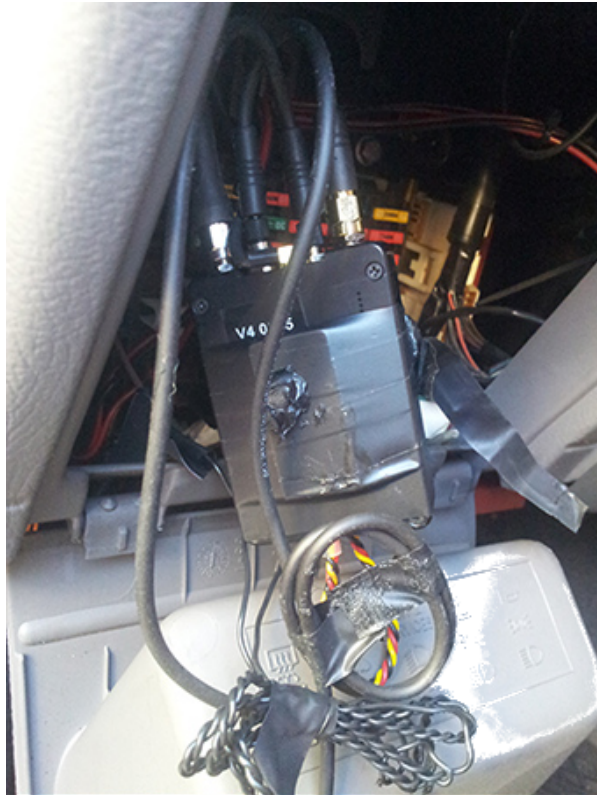
Des micros et une balise GPS trouvés dans la boîte à fusibles d'une voiture à Lecce, Italie, en décembre 2017.²

Des micros et une balise GPS ont été trouvés dans une voiture. Les dispositifs se trouvaient **dans la boîte à fusibles**. La voiture avait des problèmes électriques (la batterie s'était déchargée deux fois en un mois, signe d'une consommation anormale d'électricité), vraisemblablement à cause des dispositifs.

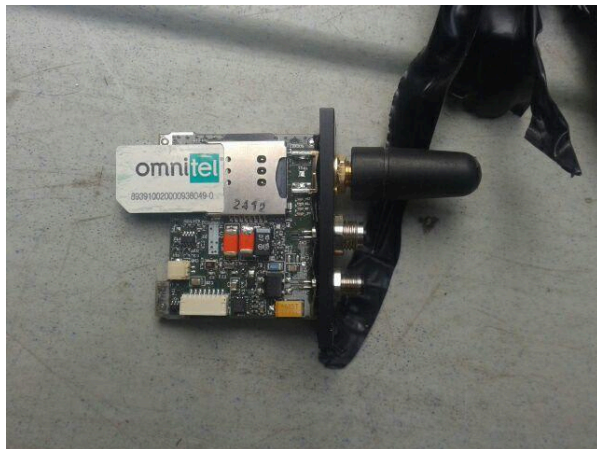
Un dispositif avec carte SIM trouvé dans un véhicule en Italie, en août 2019.⁵

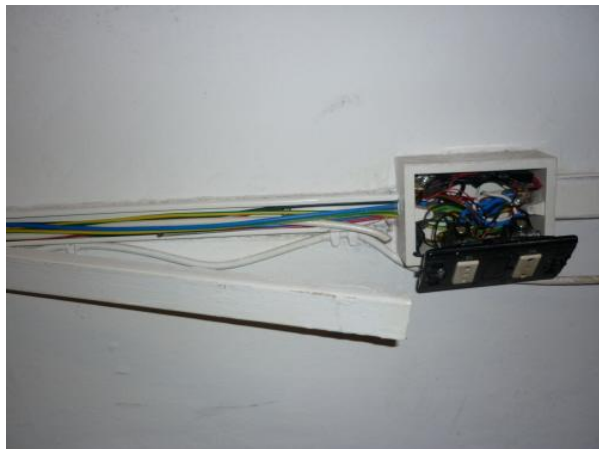
Une prise électrique démontée dans laquelle un microphone a été trouvé à Lecco, Italie, en octobre 2010.⁶
