Ears and Eyes

Ears and Eyes, sans photos

No Trace Project

Le project *Ears and Eyes* est une base de données recensant les cas de dispositifs de surveillance physiques (microphones, caméras, balises GPS...) dissimulés par les agences de maintien de l'ordre et les agences de renseignement pour surveiller des personnes ou des groupes engagés dans des activités subversives. Notre objectif est d'aider les cibles potentielles de ces pratiques de surveillance à mieux les comprendre et les combattre.

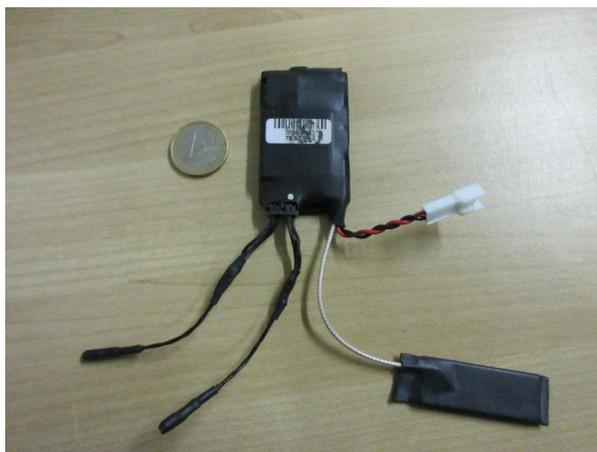
Micros trouvés dans une prise électrique dans un bâtiment à Bologne, Italie, en janvier 2018.¹

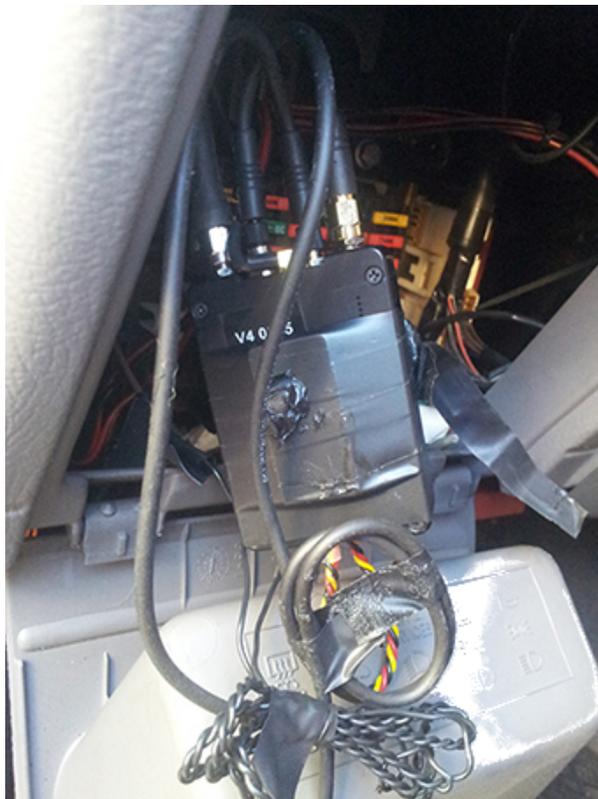
Des micros et une balise GPS trouvés dans la boîte à fusibles d'une voiture à Lecce, Italie, en décembre 2017.²

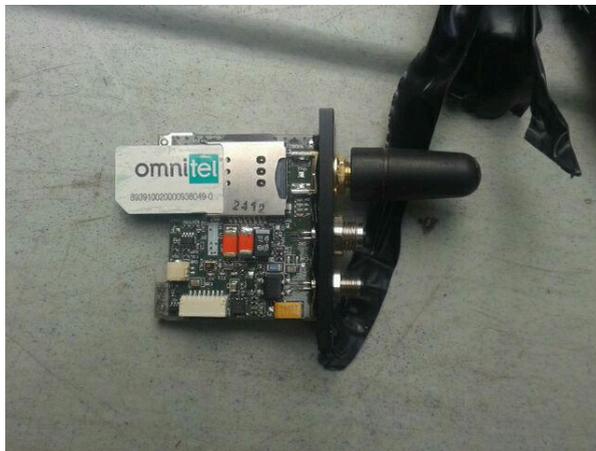
Un dispositif avec carte SIM trouvé dans un véhicule en Italie, en août 2019.⁵

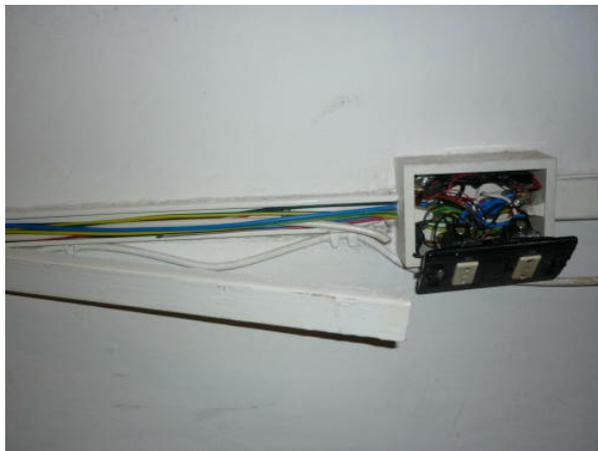
Une prise électrique démontée dans laquelle un microphone a été trouvé à Lecco, Italie, en octobre 2010.⁶
