Ears and Eyes

Ears and Eyes, avec photos

Publication originale du No Trace Project

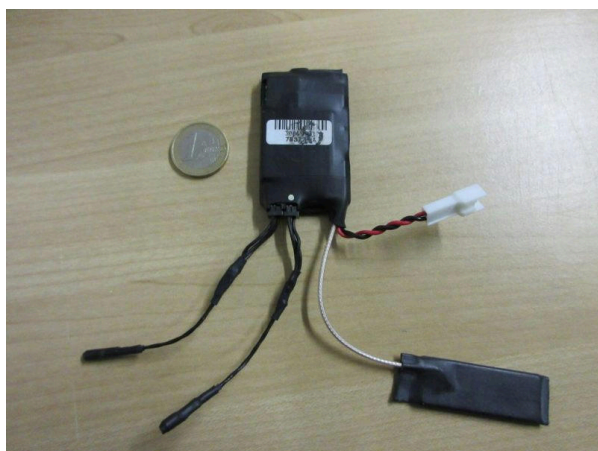
Micros trouvés dans une prise électrique dans un bâtiment à Bologne, Italie, en janvier 2018¹.

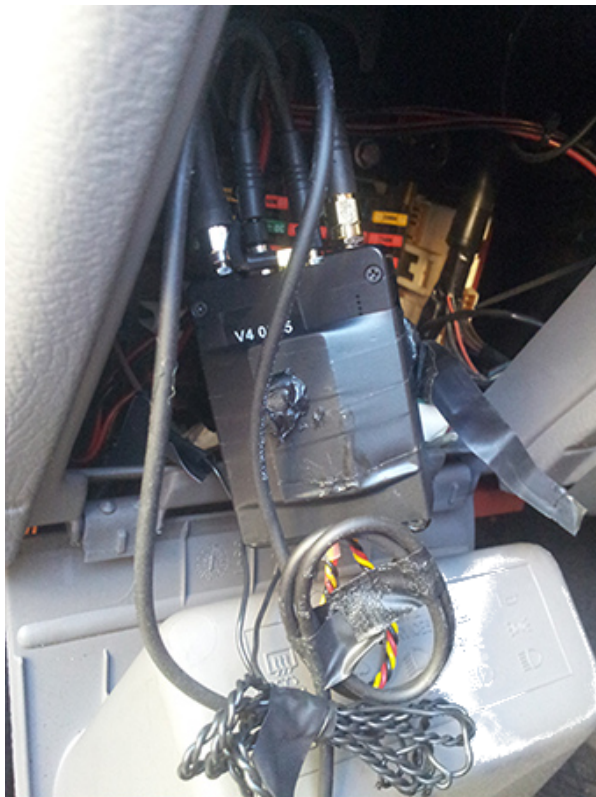
Des micros et une balise GPS trouvés dans la boîte à fusibles d'une voiture à Lecce, Italie, en décembre 2017².

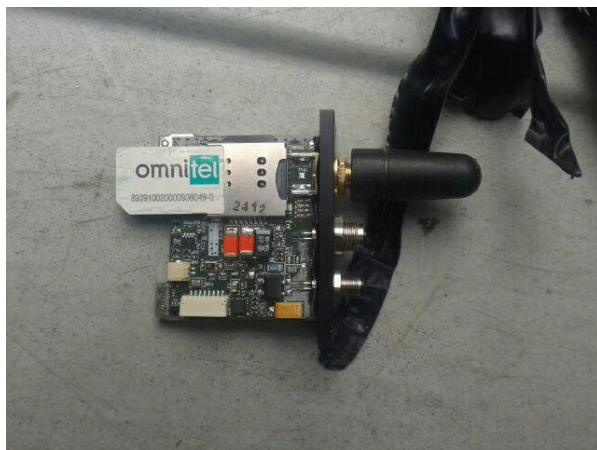
Un dispositif avec carte SIM trouvé dans un véhicule en Italie, en août 2019⁵.

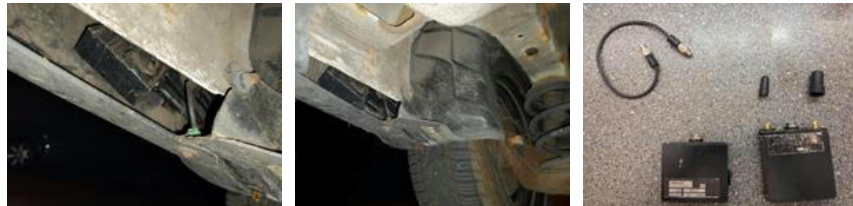
Les photos du dispositif montrent qu'une balise de modèle NavKos T, commercialisée par l'entreprise allemande DESAG Telematic, faisait partie du dispositif. Cela semble indiquer que le dispositif a été fourni par l'entreprise allemande **DESAG Telematic**.

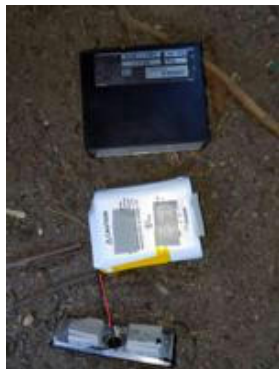
Une **caméra** a été trouvée dans un minibus stationné près du lieu d'un évènement organisé par une organisation politique de gauche. Elle était installée à **l'arrière du véhicule, sur une étagère, dans une caisse en plastique dont un côté a été remplacé par une vitre teintée**. Le minibus était déguisé en véhicule d'artisan, avec du matériel de travail bien visible, des outils et des gobelets de cafés vides sur le siège passager.

Le minibus, sur lequel a été accroché une feuille pour bloquer l'objectif de la caméra (1)

Le minibus, sur lequel a été accroché une feuille pour bloquer l'objectif de la caméra (2)

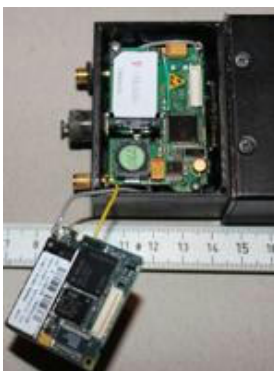
Balise GPS ouverte avec
carte SIM

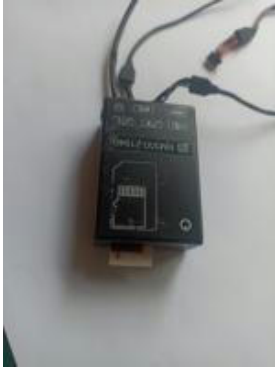
Bleu : micros ; Jaune : fils soudés à l'alimentation ; Rose : boîtier carte SIM + carte SD ; Vert : transformateur

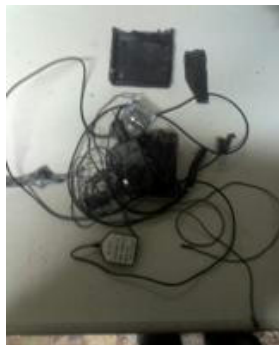
Vue d'ensemble du dispositif

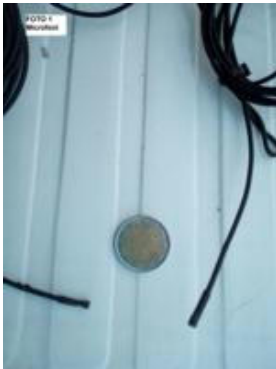
Les micros

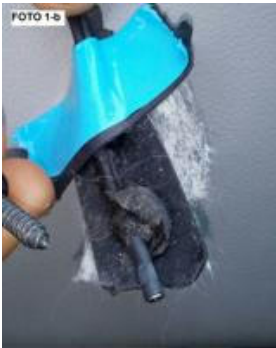
Un micro

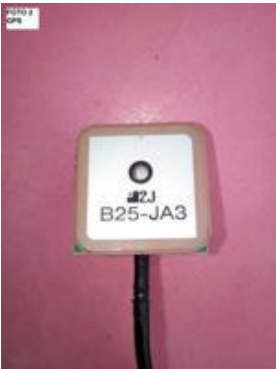
Le GPS

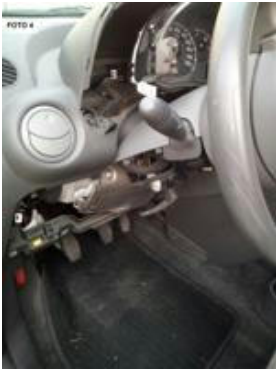
les câbles arrivaient au point d'alimentation en passant **par la portière**. Le GPS aimanté et le machin avec cartes et l'antenne étaient cachés **derrière le compteur de vitesse**. De ce qui a pu être vérifié, tout avait été placé dans la voiture plus d'un an avant la découverte des appareils et les micros enregistraient même quand le moteur de la voiture était éteint, dans un rayon de plusieurs mètres.

1: derrière le compteur de vitesse ; 2: le boîtier à fusibles

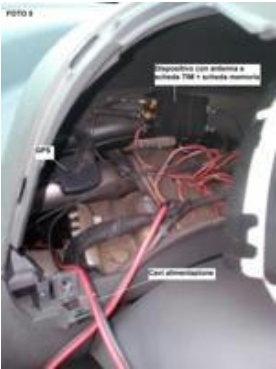
En sens antihoraire à partir d'en haut: dispositif avec antenne, SIM et carte mémoire; GPS; câbles d'alimentation

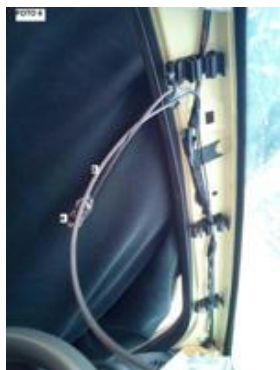
Les micros et leur câble d'alimentation

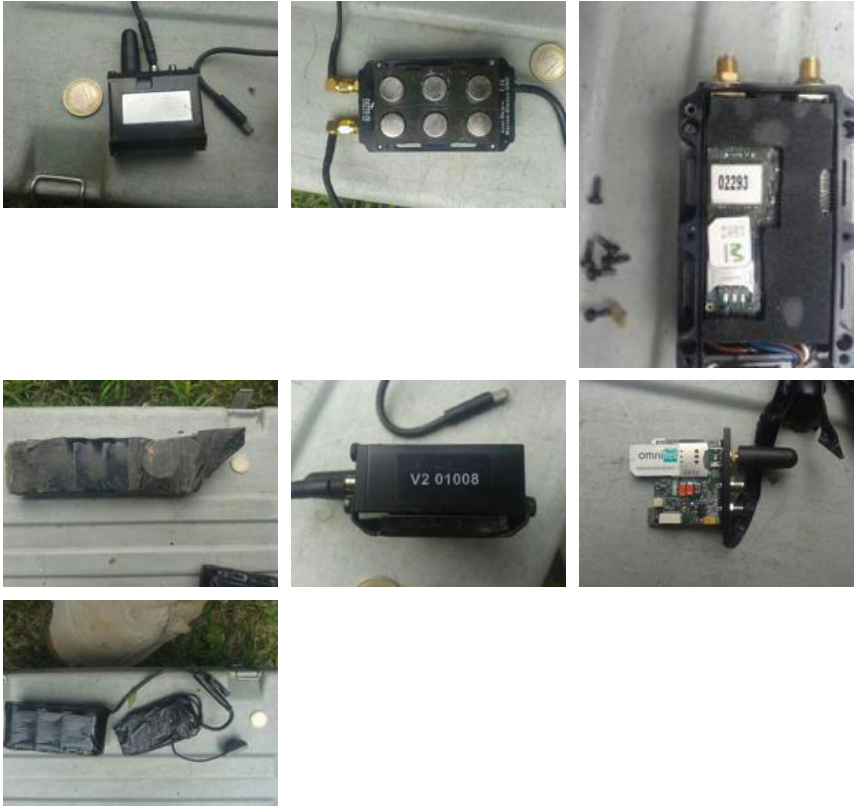
lithium de 3.6V branchées en série, et d'une carte SIM Omnitel (ancien nom de Vodafone Italia, un opérateur italien). L'autre balise était équipée d'une carte SIM Movistar (opérateur espagnol). Bien que l'utilisation d'une carte Omnitel (opérateur qui n'existe plus) et d'une carte espagnole soit étrange, il semble que ces balises aient été assemblées par les mêmes personnes et sans doute installées au cours des mois précédant la découverte du dispositif.

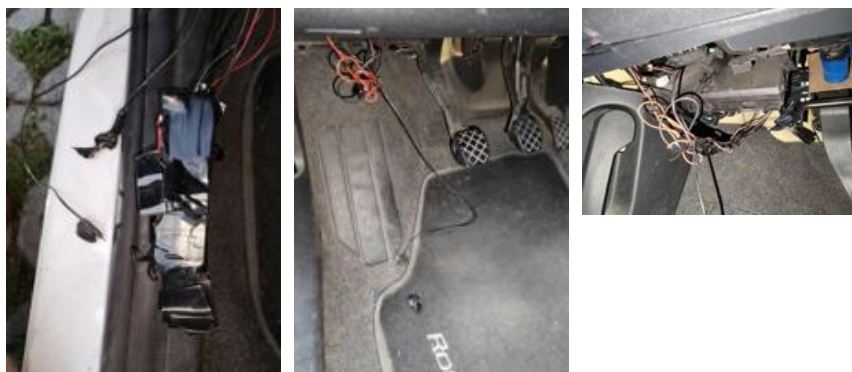
Un **microphone** a été trouvé dans une voiture. Il était caché à **l'intérieur du véhicule**. La nuit précédant la découverte du dispositif, l'une des vitres de la voiture a été brisée, quelques objets à l'intérieur ont été volés et quatre hommes ont été vus en train de trafiquer le véhicule—le vol était vraisemblablement une couverture pour l'installation du dispositif.

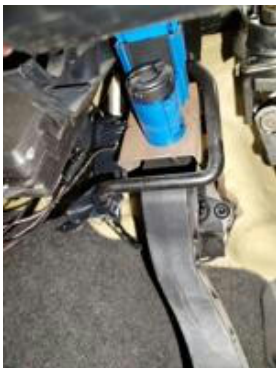
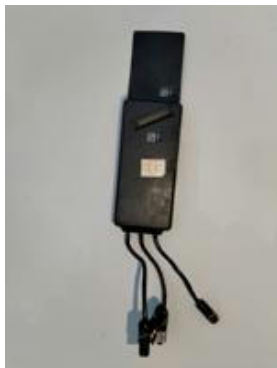
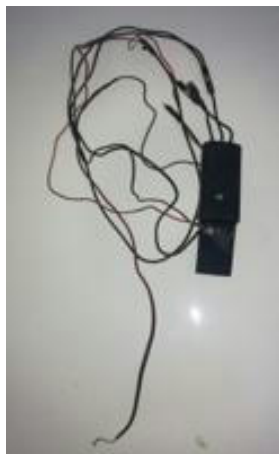
Des micros ont été trouvés dans une voiture. Le dispositif était placé **dans le plafonnier de la voiture**. Il était relié à l'alimentation de la lumière de

l'habitable. Il était constitué d'un téléphone portable modifié, d'une antenne et de deux micros.

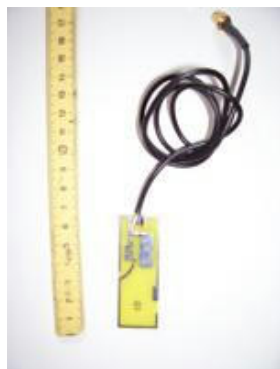
Antenne

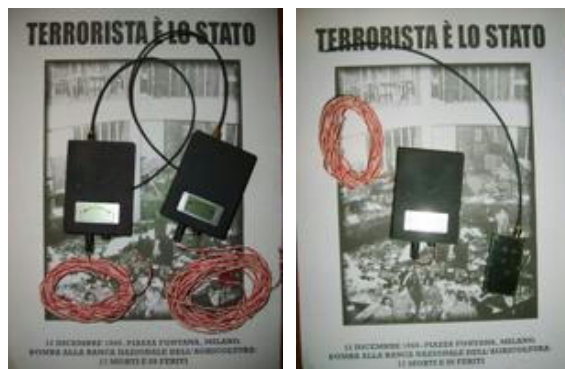
étaient cachés **au-dessus d'un faux plafond dans le couloir d'entrée**. Ils étaient reliés directement à la ligne de téléphone au moyen de câbles téléphoniques. Ils étaient composés d'un corps principal, avec un connecteur à télécommande externe, d'un récepteur digital indiquant la puissance du signal reçu et d'antennes. La présence de ces deux récepteurs laisse imaginer la présence de deux micros émetteurs dans le local.

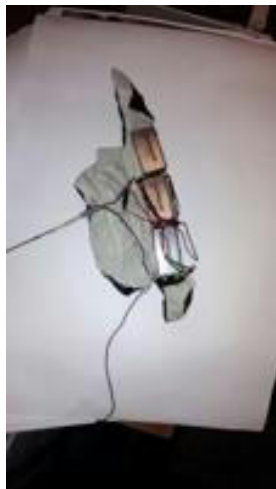
Un **micro** a été trouvé au « Laboratoire libertaire Ligerà ». Le dispositif était situé **à l'intérieur d'un néon du plafond**. Il était constitué de 3 piles de 9 volt emballées dans du scotch isolant, avec à leurs deux extrémités un microphone et une antenne.

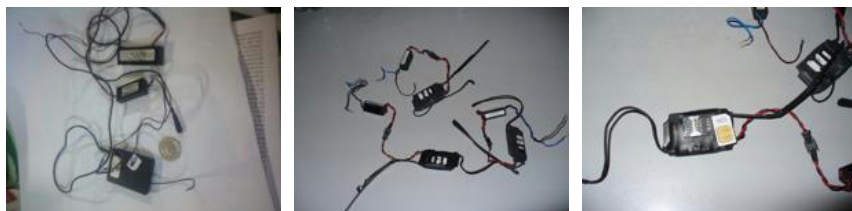
Quatre micros de type GSM ont été trouvés dans deux domiciles. Dans le premier domicile, un micro était placé **près du bureau où il y avait un ordinateur** (depuis quelque temps, les hauts-parleurs reliés à cet ordinateur étaient perturbés par une interférence identique à celle d'un téléphone qui reçoit un appel), un autre **dans la prise près de la table de la cuisine**, le dernier **dans la chambre, dans la prise la plus proche du lit** (le cache de la prise avait été percé pour diriger le micro vers la tête du lit). Dans le second domicile, un micro était placé **dans la chambre, dans la prise la plus proche de la porte**, qui donnait sur la cuisine, afin de couvrir plusieurs lieux. Les micros du premier domicile étaient des téléphones portables de marque Vodafone, avec un transformateur et des antennes avec un circuit préimprimé. Celui du second domicile était un modèle plus ancien, avec deux transformateurs et une antenne à vis.

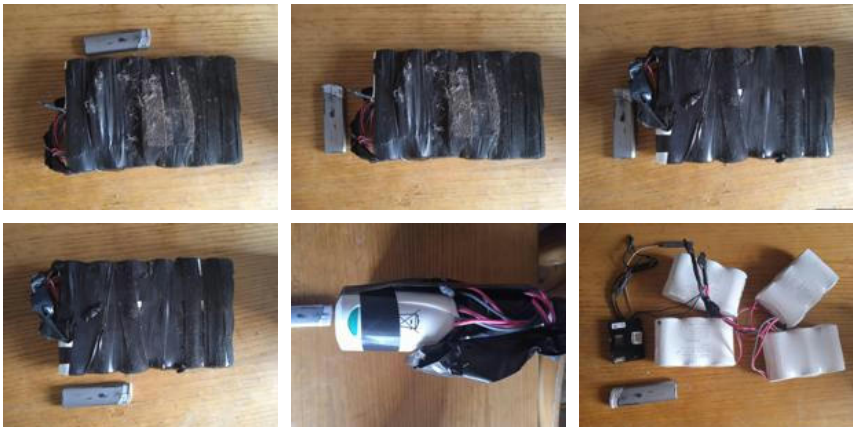
Un **microphone** a été trouvé dans une maison.

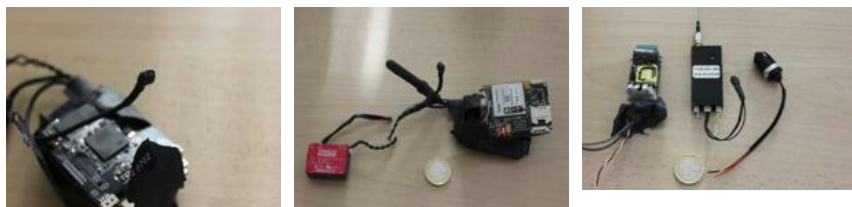
Six micros et une caméra ont été trouvés dans une maison. Les micros étaient situés **dans les boîtiers de prises et d'interrupteurs**, un **au-dessus de l'interphone dans le couloir**, deux autres **dans le salon**, et les trois derniers **dans des chambres privées**. La caméra était située **à l'intérieur de l'interphone du couloir** et connectée au micro au-dessus d'elle. Chaque micro était équipé d'une batterie, et à l'exception de celui dans le couloir, d'une carte SIM et d'une carte mémoire. L'objectif de la caméra pouvait observer à travers un petit trou déjà présent dans la structure de l'interphone et légèrement travaillé pour l'adapter à l'appareil.

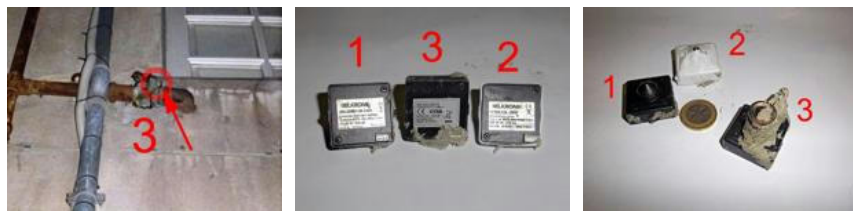
filiale de l'entreprise italienne Urmet en 2012. Cela semble indiquer que les caméras ont été fournies par l'entreprise italienne **Elkron**.

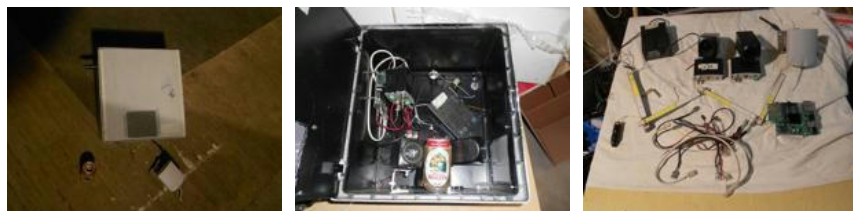
Le logo de l'entreprise italienne Gruppo TRS, qui a été achetée en 2012 par l'entreprise italienne Atet, est visible sur les photos des dispositifs. Cela semble indiquer que les dispositifs ont été fournis par l'entreprise italienne **Atet**.

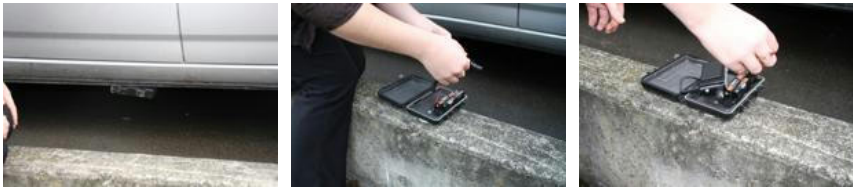
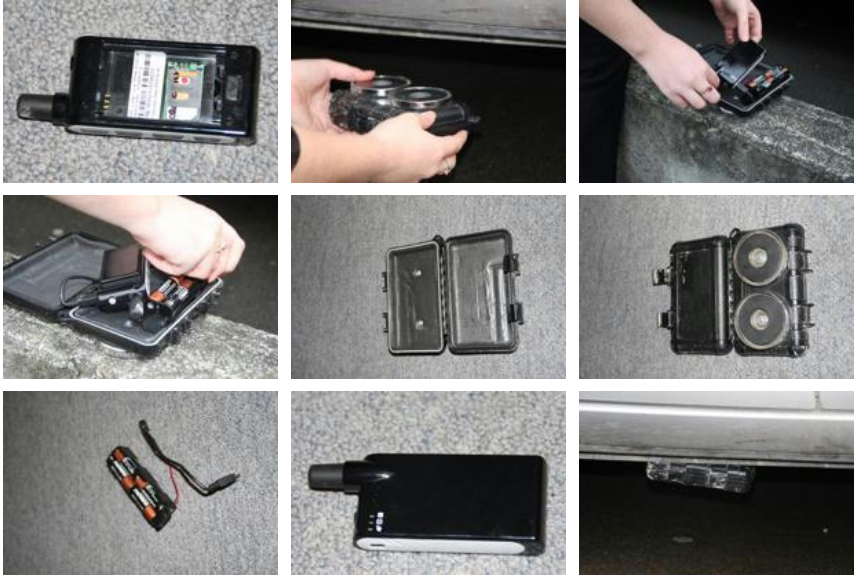
- GT2000.pdf¹⁷⁸ : fiche produit du dispositif GT-2000 (en anglais).
- levin-2010-04.zip¹⁷⁹ : photos du dispositif en très haute résolution.

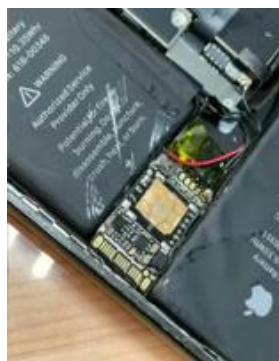
Un **dispositif de surveillance** a été trouvé **à l'intérieur du smartphone** de la directrice de campagne d'une activiste anti-corruption russe. Il comprenait une carte SIM, un microphone, un traceur GPS et un microcircuit pour amplifier le signal radio. Certains composants du téléphone avaient été modifiés pour faire de la place au dispositif de surveillance. Le dispositif avait été installé alors que la propriétaire du téléphone était en détention et que son téléphone avait été confisqué. Le dispositif a probablement été installé par le FSB (Service fédéral de sécurité).

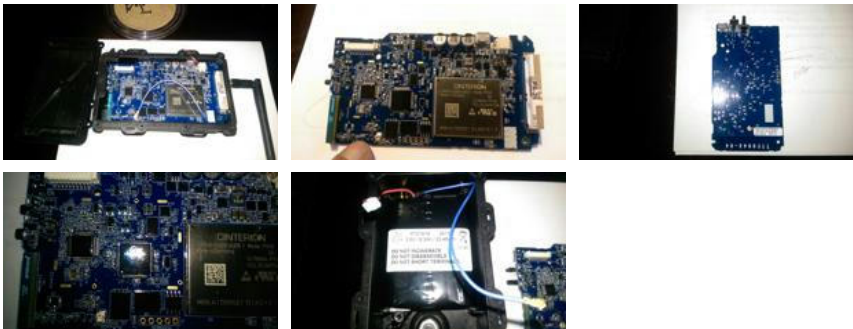
Un **dispositif de surveillance par localisation** a été trouvé sur un camion. Il était **attaché avec un aimant au châssis du camion**.
