Ears and Eyes

avec photos

Partie 1/2

Allemagne–Irlande

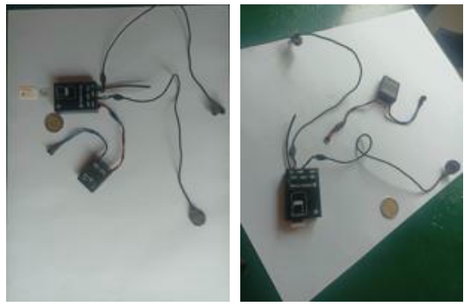
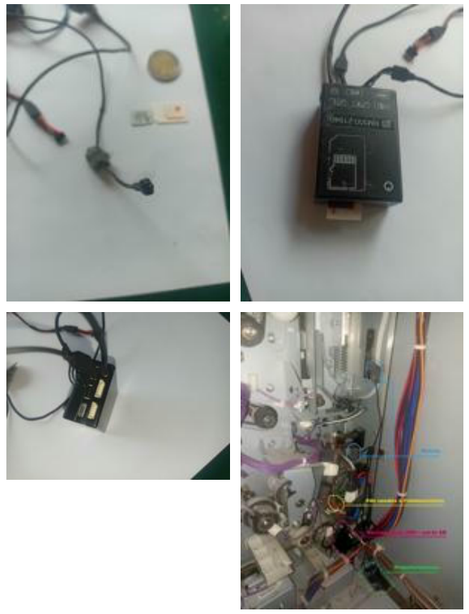
- L'appareil était doté d'une fonctionnalité d'« activation sonore », c'est-à-dire qu'il ne s'activait que lorsque son microphone captait un niveau sonore suffisamment important. Au cours de la période d'un mois et demi précédant sa découverte, il s'est ainsi activé 2061 fois, avec une durée minimum d'activation de 58 secondes, une durée maximum de 12 heures et une durée moyenne de 10 minutes.
- Lorsque l'appareil était « activé » par le niveau sonore, il transmettait des données sur le réseau téléphonique (a priori, les données audio capturées par son microphone), généralement à une vitesse de quelques Ko/s, avec des pics à 100 Ko/s.
- La température de l'appareil a varié entre 14°C et 50°C, avec une moyenne de 22°C. Sa température augmentait fortement lorsqu'il transmettait des données.

Bleu : micros ; jaune : fils soudés à l'alimentation ; rose : boîtier carte SIM + carte SD ; vert : transformateur.

Un **dispositif de surveillance audio** a été trouvé **dans une bibliothèque anarchiste**. Le dispositif était caché **à l'intérieur de l'imprimante-photocopieuse de la bibliothèque**. Il comprenait deux micros, une antenne, un transformateur, une batterie, un boîtier contenant une carte électronique, une carte SD de 64 Go, et une carte SIM. D'après l'article ayant signalé la découverte du dispositif, il s'agissait d'un dispositif de surveillance de modèle RB800 commercialisé par l'entreprise italienne **Innova**.

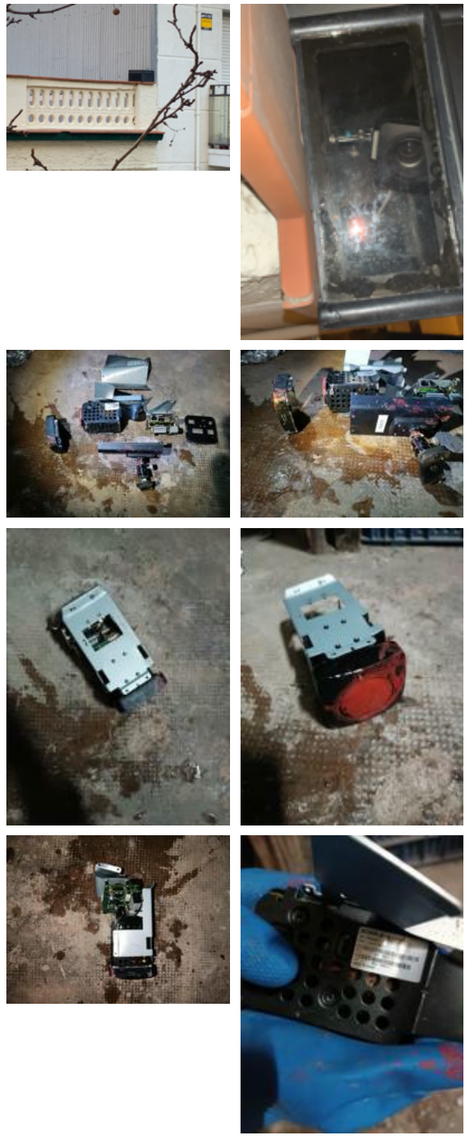
Une **caméra** a été trouvée en face d'une maison. Elle était située **dans une boîte noire, sur le toit d'un restaurant situé en face de la maison**.

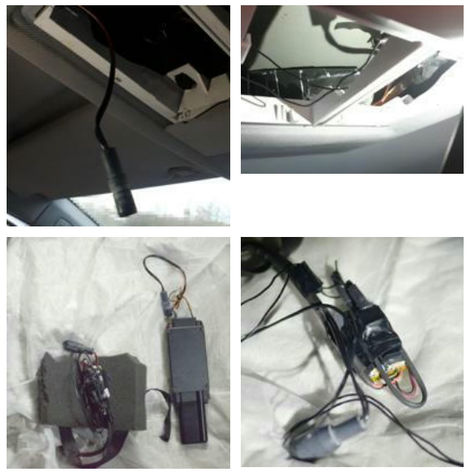
Une **balise GPS** et un **dispositif d'enregistrement audio** ont été trouvés dans une voiture. Ils étaient situés **derrière un revêtement du plafonnier avant**. Ils étaient reliés entre eux par un câble électrique et alimentés par l'alimentation du plafonnier arrière. La balise GPS contenait, entre autres, un récepteur GPS « u-blox MAX-M8 », un slot pour cartes avec une carte microSD de 16 Go, une puce de téléphonie mobile « u-blox LISA-U230 » avec une carte SIM, ainsi qu'un module d'antenne tripolaire amovible. Le dispositif d'enregistrement audio contenait un convertisseur de tension, une batterie lithium-ion de 3.7 V et 550 mAh et un petit circuit imprimé, qui contenait lui-même une carte microSD de 32 Go et l'antenne « NN01-104 » produite par l'entreprise Ignion (anciennement Fractus). Le dispositif d'enregistrement audio était relié au microphone du kit mains libres, qui se trouvait derrière un cache au-dessus du rétroviseur.

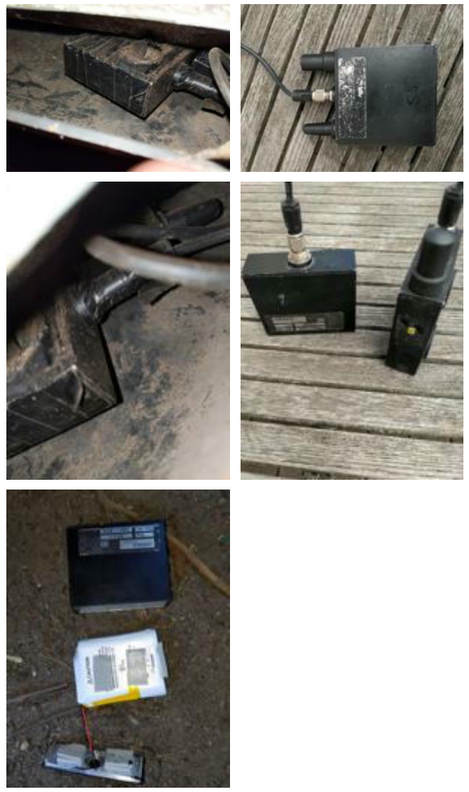
Les photos du dispositif montrent qu'il comprenait une balise de modèle « NavKos T », commercialisée par l'entreprise allemande DESAG Telematic. Cela semble indiquer que le dispositif a été fourni par l'entreprise allemande **DESAG Telematic**.
